INSPEKTIONSRAPPORT LEGEPLADS

1. december 2017

KB 2017-003

INSPEKTIONSRAPPORT

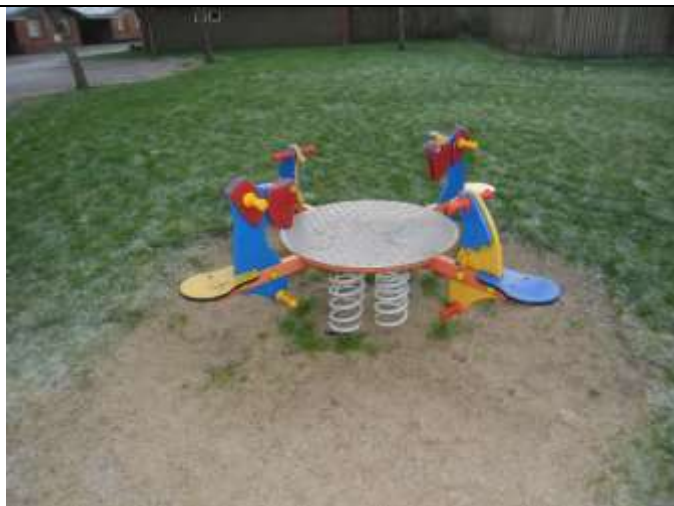
Foto 2

Der blev ved inspektionen ikke fundet en fyldestgørende mærkning af redskabet.

- DS/EN 1176-1 Pkt. 7 Mærkning
- DS/EN 1176-6 Pkt. 7 Mærkning

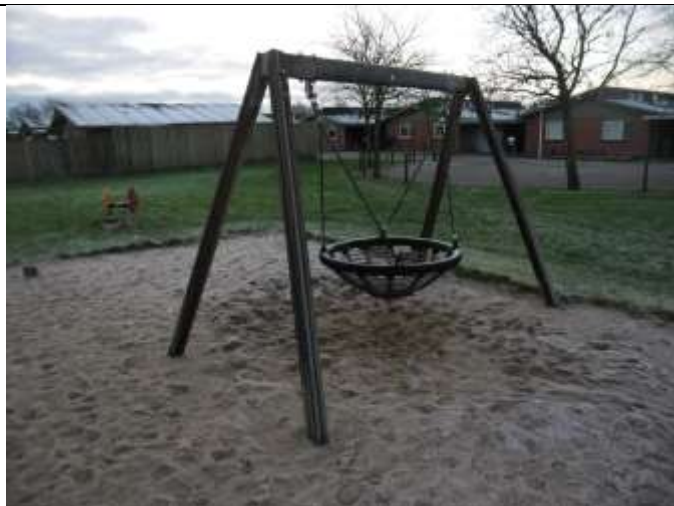
Foto 3

Der blev ved inspektionen ikke fundet en fyldestgørende mærkning af redskabet.

- DS/EN 1176-1 Pkt. 7 Mærkning
- DS/EN 1176-2 Pkt. 6 Mærkning

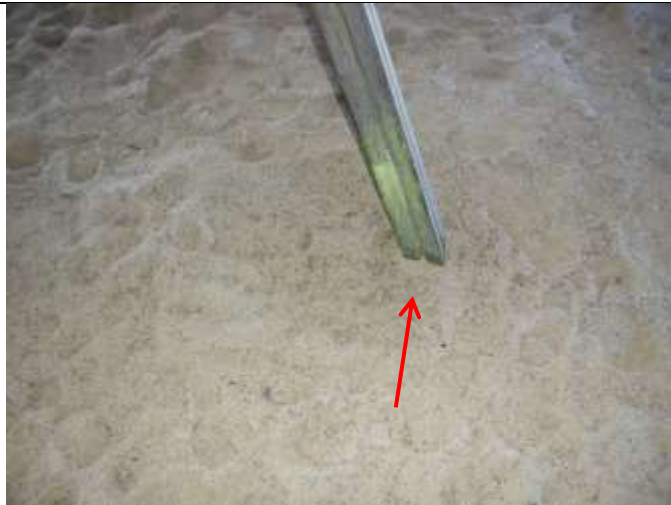
Foto 4

Træværk er i direkte kontakt med jord. Det bør derfor dokumenteres, at det anvendte træ har tilstrækkelig holdbarhed i henhold til klasse 1 og 2 - anført i 4.2.2 i EN 350-2:1994. Hold øje med udviklingen.

DS/EN 1176-1 Pkt. 4.1.3 a, Træ og lignende produkter

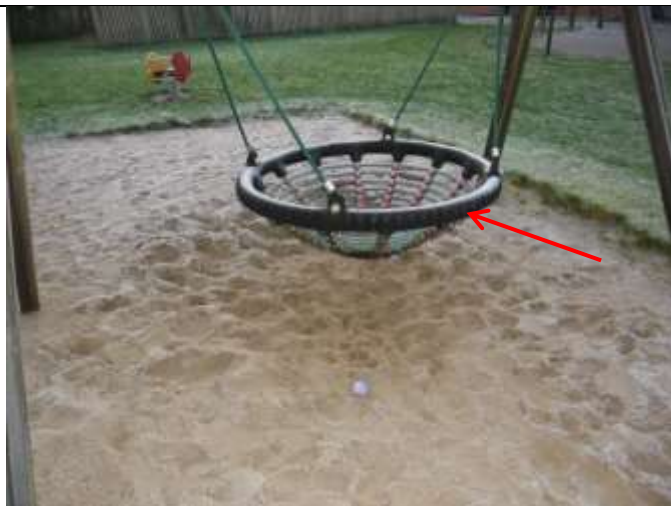
Foto 5

Man bør sikre sig, at dette sæde ikke slår for hårdt. Dette kan fx ske ved, at leverandøren fremlægger af gyldigt certifikat med tilhørende prøvningsrapport /slagtest.

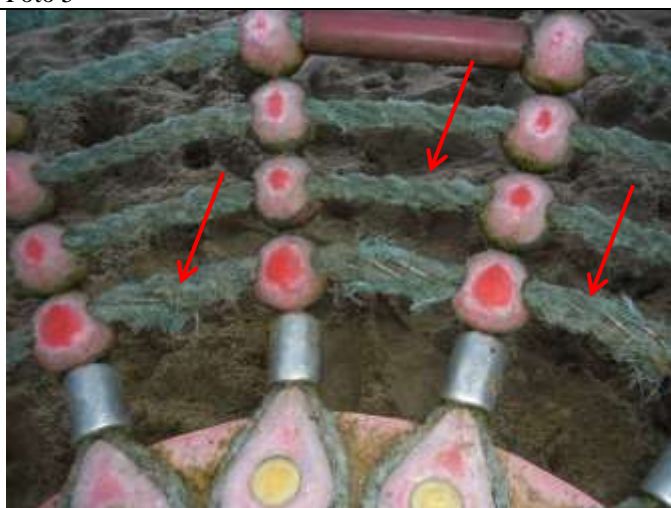
Foto 6

Tovværket er nogle steder så nedslidt, at stålkernen er blevet tilgængelig.

Wiren skal være omvundet med tekstile fibre.

DS/EN 1176-1 punkt 4.2.12.4 Beklædte ståltove

DS/EN 1176-7 punkt 8.2.7 Korrigerende vedligeholdelse.

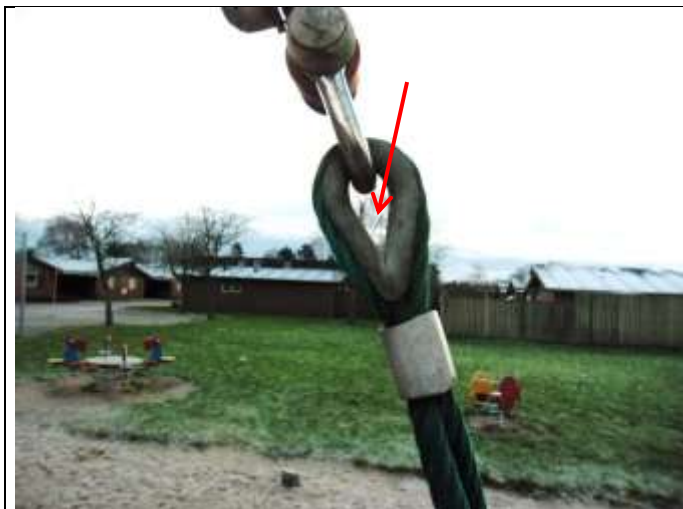
Foto 7

Der er risiko for fastklemning af tøj m.m. (se pil).
 Dele, der mødes i nedadgående retning, så de danner en vinkel på 60° eller derunder, udgør en fare for fastklemning og dermed en risiko for kvælning.

DS/EN 1176-1 Pkt. 4.2.7.1 Beskyttelse mod fastklemning generelt

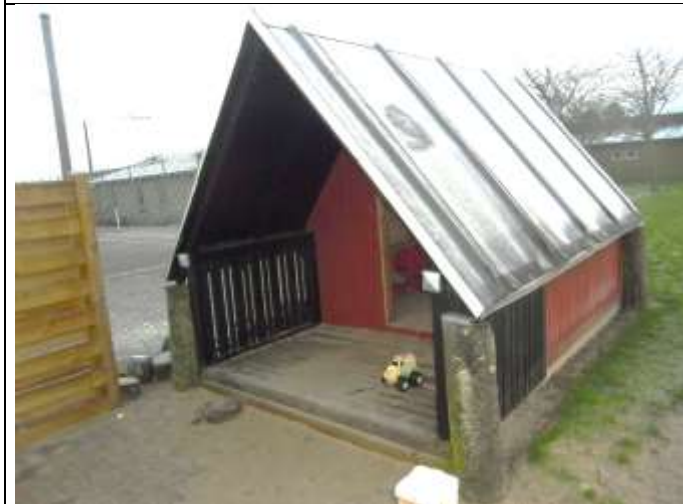
Foto 8

Der blev ved inspektionen ikke fundet en fyldestgørende mærkning af redskabet.

DS/EN 1176-1 Pkt. 7 Mærkning

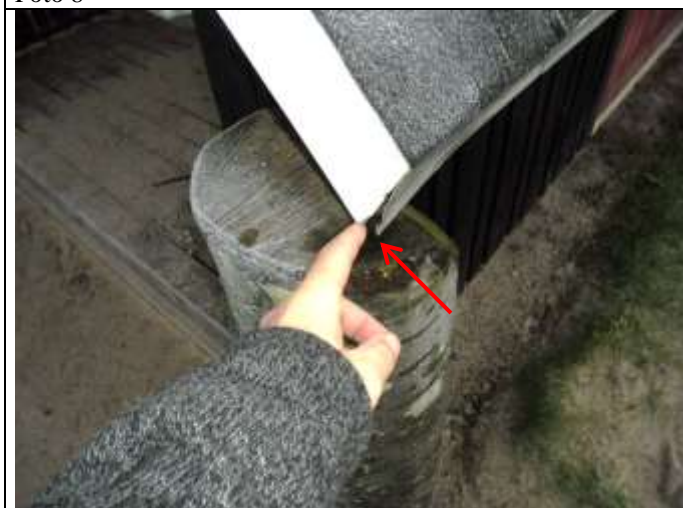
Foto 9

Redskabet har kanter og afslutninger, som ikke er forskriftsmæssigt afrundede. Skarpe kanter kan være farlige, hvis børn rammer dem.

Kanter skal være afrundede med en radius på min. 3 mm.
 Se også efterfølgende foto med eksempel.

DS/EN 1176-1 Pkt. 4.2.5 Redskabers finish

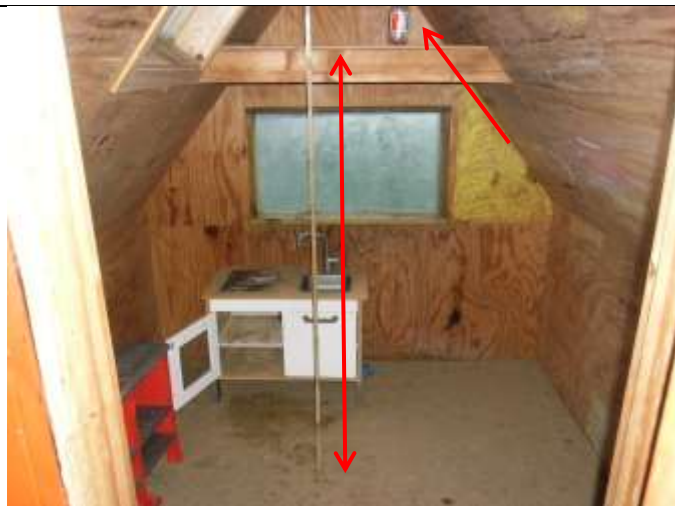
Foto 11

Der mangler sideafskærmning da der er mere end 60 cm fra platform til underlag.
 Når den frie faldhøjde mellem tilstødende platforme er mere end 1m skal den nederste være støddæmpet efter

DS/EN 1176-1 Pkt. 4.2.4.4 Sideafskærmninger
 DS/EN 1176-1 Pkt. 4.2.8.5.4 Tilstødende platforme

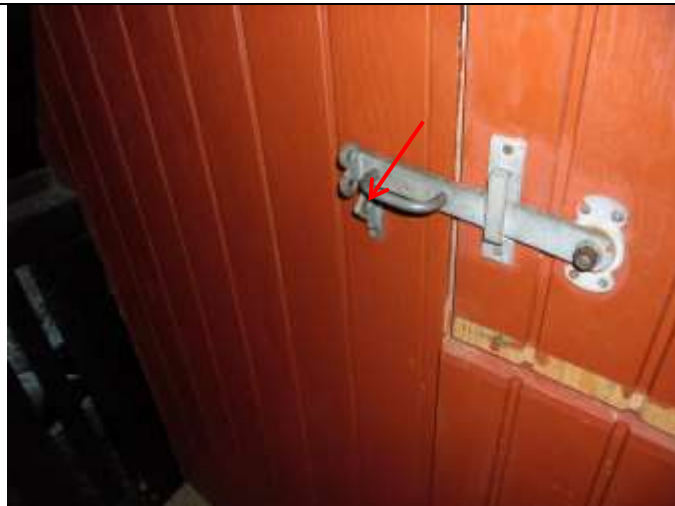
Foto 12

Der er risiko for, at børnene bliver låst inde i legehuset.
 Døre i legehuset må ikke kunne fastlåses - eksempelvis med en pind gennem hullet på beslaget.

DS/EN 1176-1 Pkt. 4.2.3 Adgang for voksne

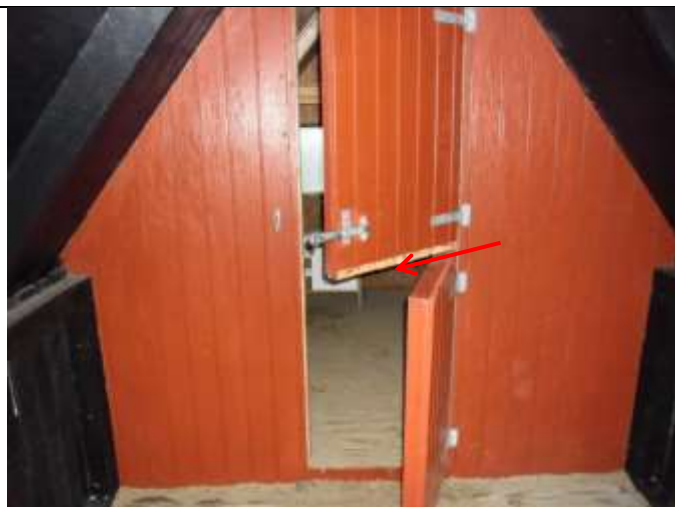
Foto 13

Der er risiko for, at børn kan klemme/klippe fingrene i denne stalddør.

Der må ikke være klemnings- og klipningspunkter mellem bevægelige og/eller stationære dele på et legeredskab.

DS/EN 1176-1 Pkt. 4.2.6 Bevægelige dele

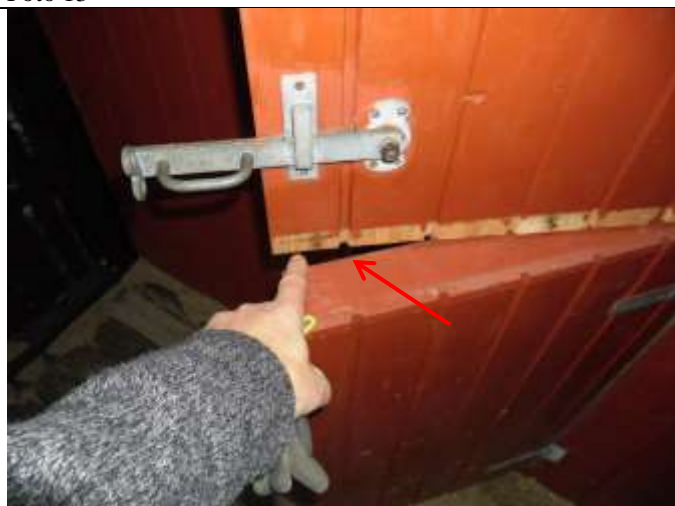
Foto 14

Der er muligt for børn at få fingrene i klemme i døren.

Åbninger, hvis mål ændrer sig under brugen, skal være mindst 12 mm.

DS/EN 1176-1 Pkt. 4.2.7.6 Fastklemning af fingre

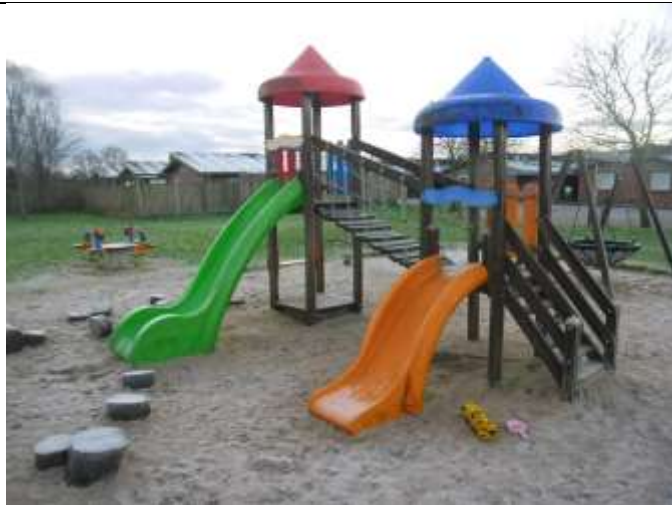
Foto 16

Der blev ved inspektionen ikke fundet en fyldestgørende mærkning af redskabet.

DS/EN 1176-1 Pkt. 7 Mærkning
DS/EN 1176-3 Pkt. 6 Mærkning

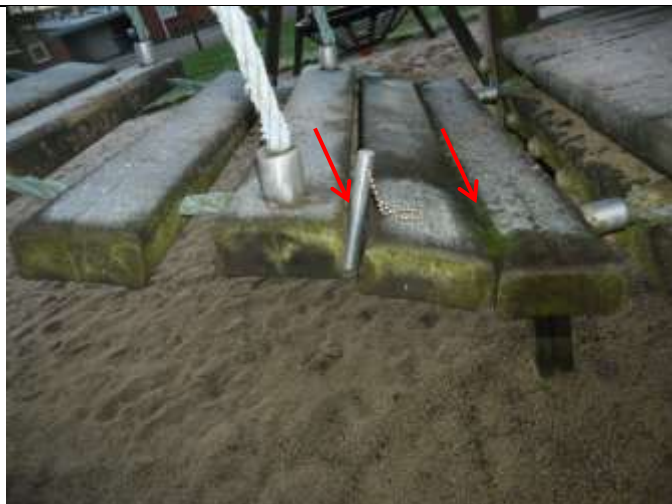
Foto 17

Børnene risikerer at få fingrene i klemme mellem hængebroens gangbrædder.

Åbninger, hvis mål ændrer sig under brugen, skal være mindst 12mm.

DS/EN 1176-1 Pkt. 4.2.7.6 Fastklemning af fingre

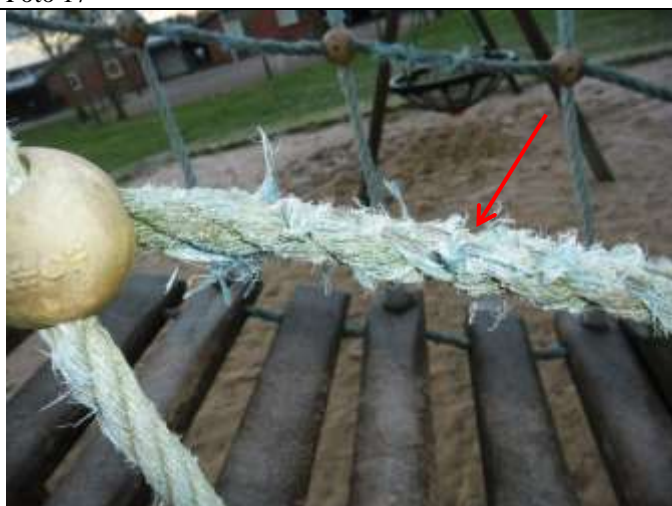
Foto 18

Tovværket er nogle steder så nedslidt, at stålkernen er blevet tilgængelig.

Wiren skal være omvundet med tekstile fibre.

DS/EN 1176-1 punkt 4.2.12.4 Beklædte ståltove
DS/EN 1176-7 punkt 8.2.7 Korrigerende vedligeholdelse.

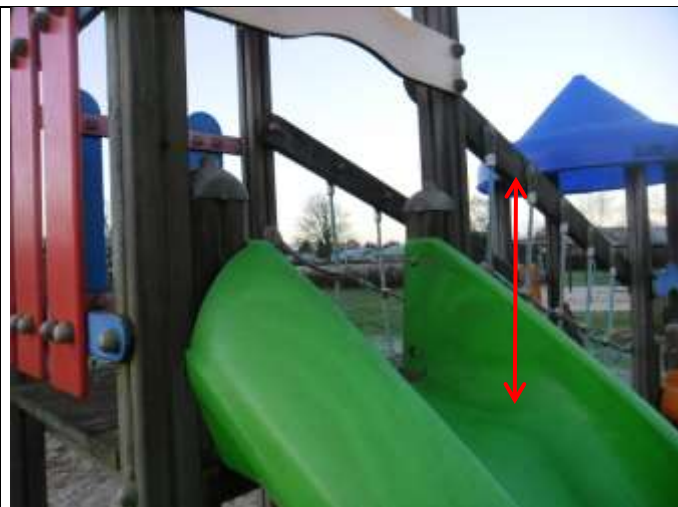
Foto 19

Afskærmningssektionens sider er for lave. Da redskabet er let tilgængeligt kræves en afskærmningssektion i hele siddeområdets udstrækning med en højde på min. 70 cm på rutsjebanen. Se også efterfølgende foto.

DS/EN 1176-3 Pkt. 4.3.2 Afskærmningssektion

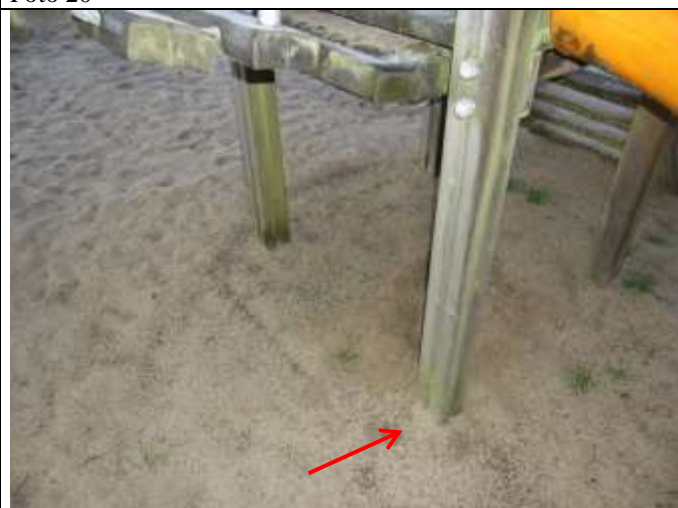
Foto 21

Træværk er i direkte kontakt med jord. Det bør derfor dokumenteres, at det anvendte træ har tilstrækkelig holdbarhed i henhold til klasse 1 og 2 - anført i 4.2.2 i EN 350-2:1994. Hold øje med udviklingen.

DS/EN 1176-1 Pkt. 4.1.3 a, Træ og lignende produkter

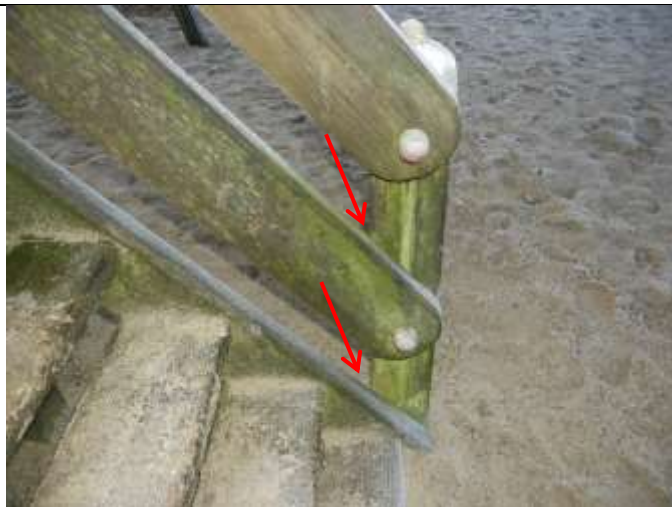
Foto 22

Der er risiko for fastklemning af tøj m.m. Dele der mødes i nedadgående retning. Se de danner en vinkel på 60° eller derunder, udgør en fare for fastklemning og dermed en risiko for kvælning.

DS/EN 1176-1 Pkt. 4.2.7.1 Beskyttelse mod fastklemning generelt

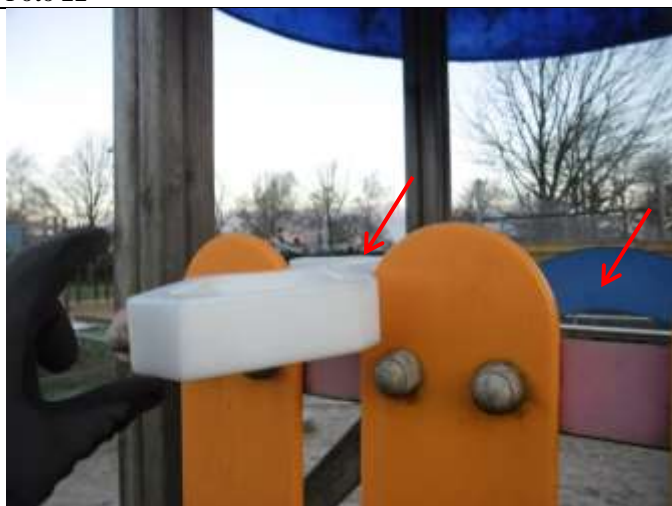
Foto 23

Mellemrummet på legetårnets sideafskærmninger udgør en risiko for kvælning. Fordi barnet kan få halsen ned i hullet ovenfra – uden med sikkerhed at kunne nå jorden med fødderne.

Mellemrummet er placeret mere end 60 cm over faldunderlaget og har en bredde mellem 4,5 og 15,5 cm. Se også efterfølgende fotos med eksempler.

DS/EN 1176-1 Pkt. 4.2.7.2 Fastklemning af hoved og hals. Figur D2prøvedorn

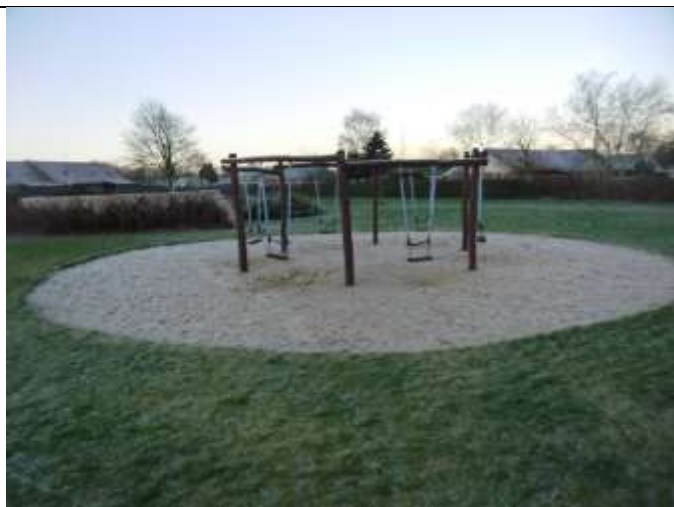
Foto 25

Der blev ved inspektionen ikke fundet en fyldestgørende mærkning af redskabet.

DS/EN 1176-1 Pkt. 7 Mærkning
 DS/EN 1176-2 Pkt. 6 Mærkning

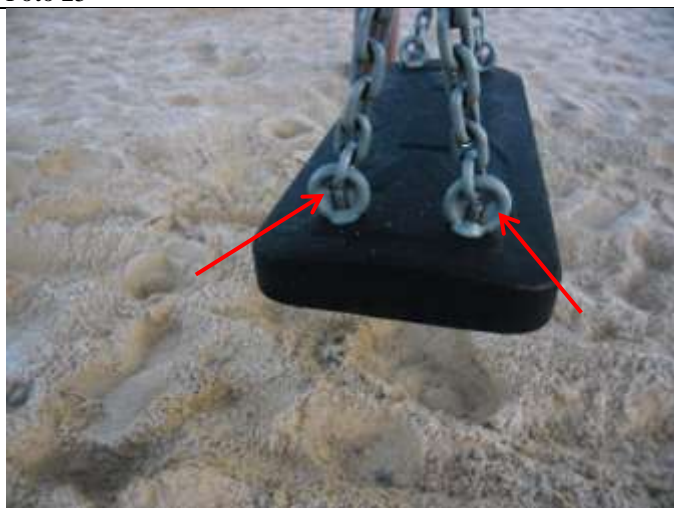
Foto 26

Der er synlige gevindstykker. Som stikker ud fra redskabet. Gevind kan skære børnene eller hænge fast i beklædning.

DS/EN 1176-1 Pkt. 4.2.5 Redskabers finish

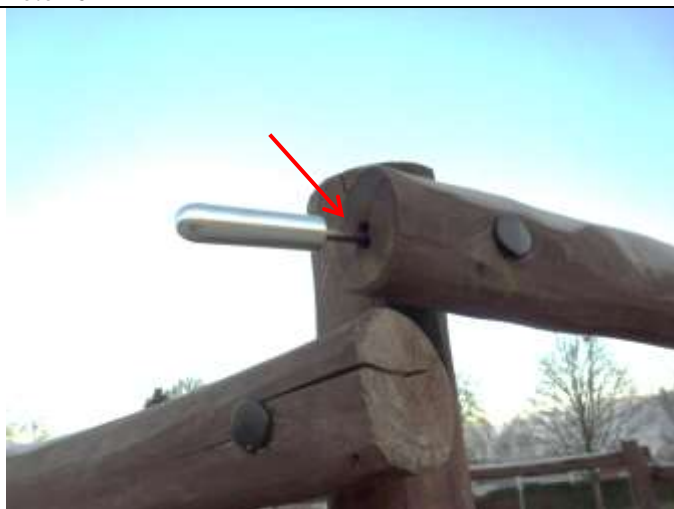
Foto 27

Der må ikke være huller på mellem 8 og 25 mm i diameter i legeredskaber mere end 1,2 m fra faldunderlaget som kan fange børnenes fingre.

DS/EN 1176-2 Pkt. 4.2.7.6 Fastklemning af fingre

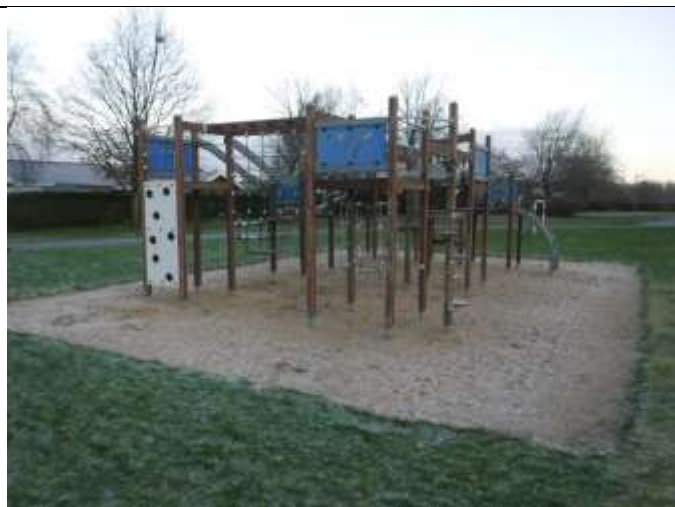
Foto 28

Der blev ved inspektionen ikke fundet en fyldestgørende mærkning af redskabet.

DS/EN 1176-1 Pkt. 7 Mærkning

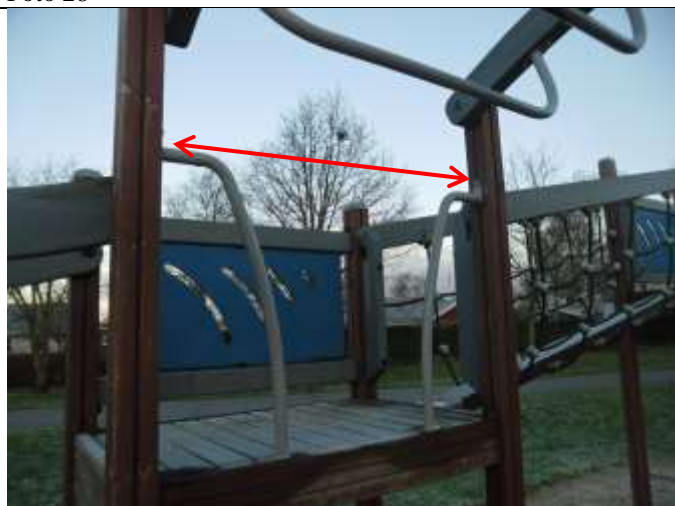
Foto 29

Redskabet mangler faldværn.

Faldværnet skal gå på tværs af adgangen, og overkanten skal placeres i en højde mellem 60 og 85 cm over ståfladen. Se også efterfølgende fotos med eksempler.

DS/EN 1176-2 Pkt. 4.2.4.3 Faldværn
