INSPEKTIONSRAPPORT LEGEPLADS

Ejerlauget Ellebæk II
v/Lene Bertelsen
Laubsvej 63
7500 Holstebro

KB 2017-068

INSPEKTIONSRAPPORT

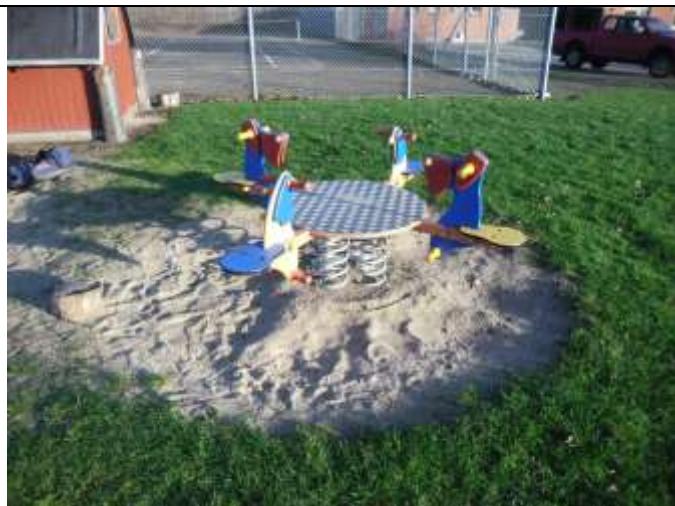
Foto 2

Der blev ved inspektionen ikke fundet en fyldestgørende mærkning af redskabet.

- DS/EN 1176-1 Pkt. 7 Mærkning
- DS/EN 1176-6 Pkt. 7 Mærkning

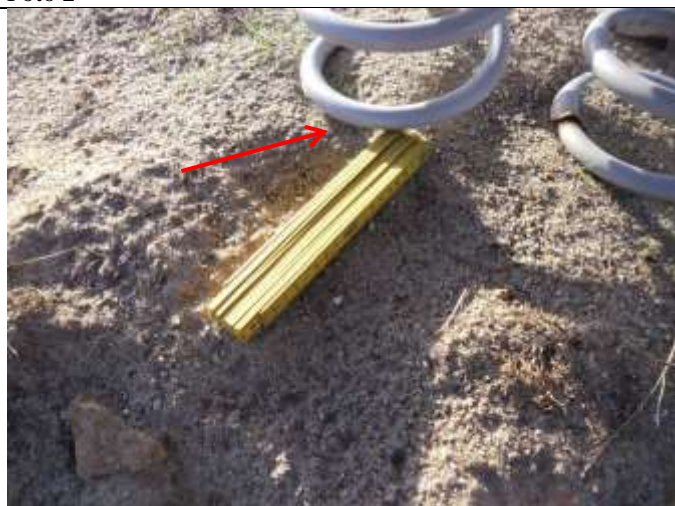
Foto 3

Der er risiko for, at børnene kan få fingrene i klemme mellem fjeder og underlag.
 Åbninger, hvis mål ændrer sig under brug, skal være mindst 12 mm.

- DS/EN 1176-1 Pkt. 4.2.7.6 Fastklemning af fingre

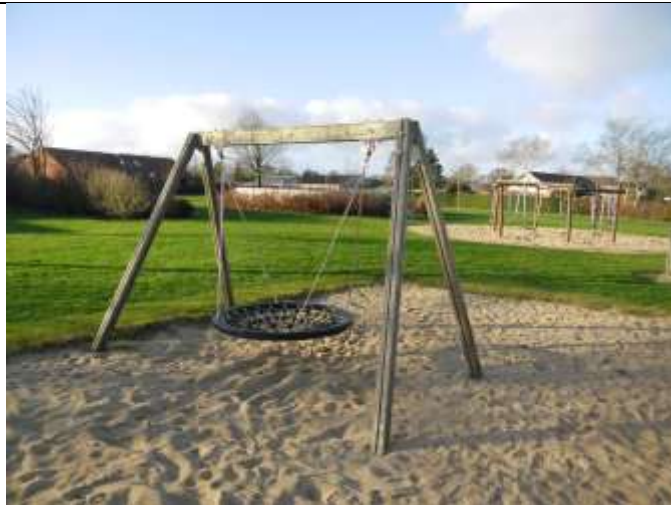
Foto 4

Der blev ved inspektionen ikke fundet en fyldestgørende mærkning af redskabet.

DS/EN 1176-1 Pkt. 7 Mærkning

DS/EN 1176-2 Pkt. 6 Mærkning

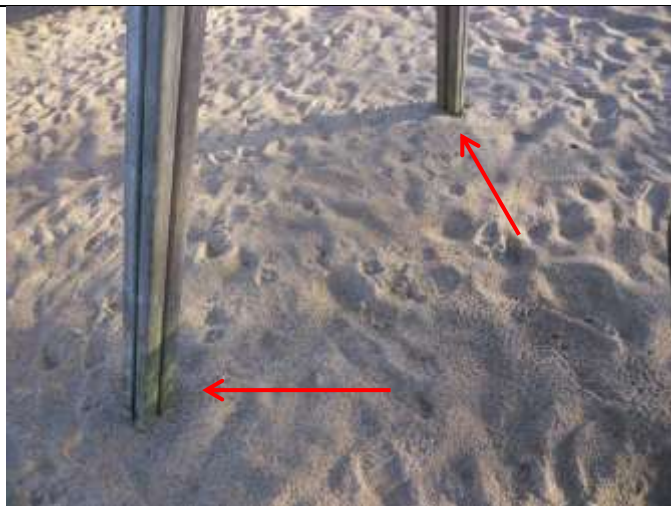
Foto 5

Træværk er i direkte kontakt med jord. Det bør derfor dokumenteres, at det anvendte træ har tilstrækkelig holdbarhed i henhold til klasse 1 og 2 - anført i 4.2.2 i EN 350-2:1994. Hold øje med udviklingen.

DS/EN 1176-1 Pkt. 4.1.3 a, Træ og lignende produkter

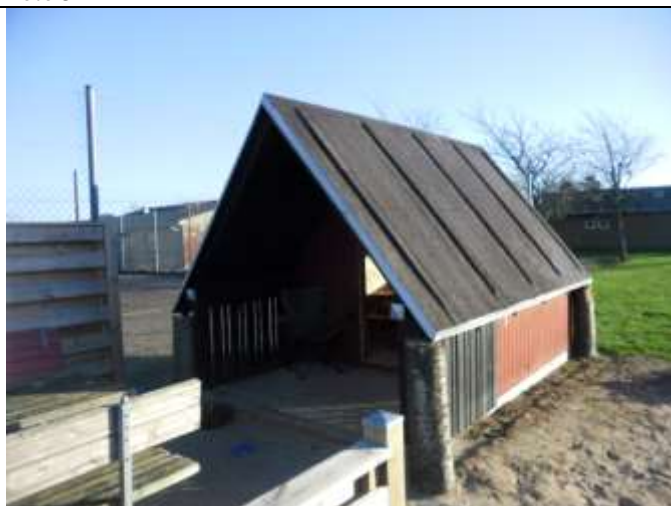
Foto 6

Der blev ved inspektionen ikke fundet en fyldestgørende mærkning af redskabet.

DS/EN 1176-1 Pkt. 7 Mærkning

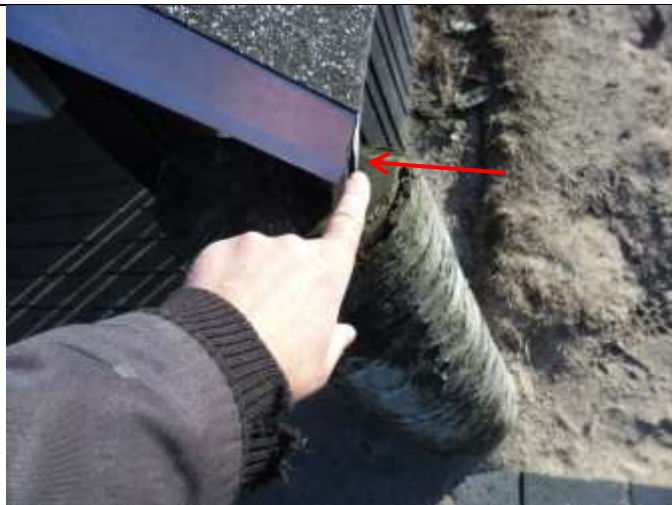
Foto 7

Redskabet har kanter og afslutninger, som ikke er forskriftsmæssigt afrundede. Skarpe kanter kan være farlige, hvis børn rammer dem.

Kanter skal være afrundede med en radius på min. 3 mm. Se også efterfølgende foto med eksempel.

DS/EN 1176-1 Pkt. 4.2.5 Redskabers finish

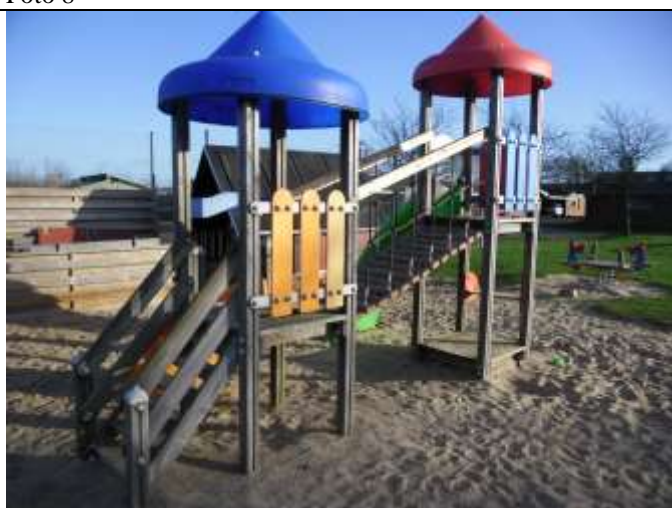
Foto 9

Der blev ved inspektionen ikke fundet en fyldestgørende mærkning af redskabet.

DS/EN 1176-1 Pkt. 7 Mærkning

DS/EN 1176-3 Pkt. 6 Mærkning

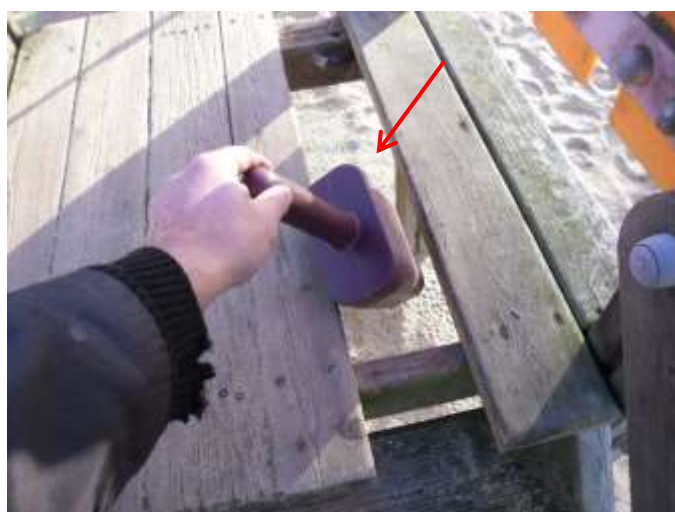
Foto 10

En af listerne mangler i platformen.
Hvis et barn kravler igennem viste hul med enten ben eller overkrop først, og hovedet ikke kan følge med igennem, vil der være risiko for fastklemning og dermed kvælning.
Huller må ikke være mellem 8,9 og 23 cm, når de er placeret mere end 60 cm over underlaget eller ståfladen.

DS/EN 1176-1 Pkt. 4.2.7.2 Fastklemning af hoved og hals.
Figur D1 prøvedorn C

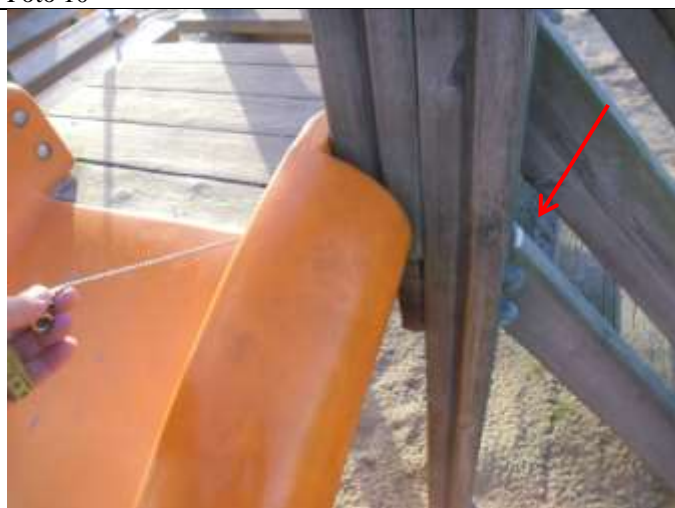
Foto 11

Der er risiko for kvælning, hvis eksempelvis en anoraksnor sætter sig fast i revnerne omkring rutschebanens siddeområde.

DS/EN 1176-1 Pkt. 4.2.7.3 Fastklemning af tøj/hår
Anneks D 3.2.1 Rutsjebaner

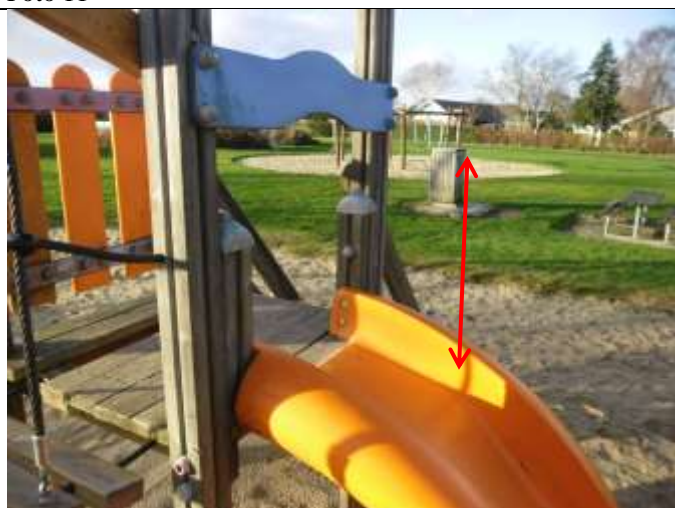
Foto 12

Afskærmningssektionens sider er for lave.
Da redskabet er let tilgængeligt kræves en afskærmningssektion i hele siddeområdets udstrækning med en højde på min. 70 cm på rutsjebanen.
Se også efterfølgende foto, da problemet også ses på den anden rutsjebane

DS/EN 1176-3 Pkt. 4.3.2 Afskærmningssektion

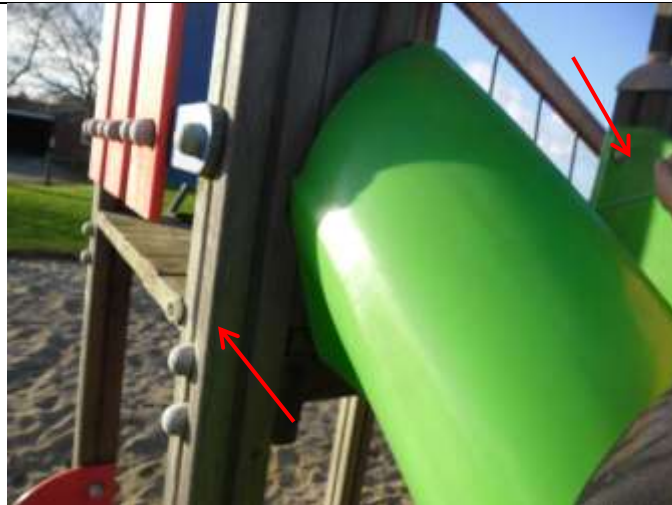
Foto 13

Der er risiko for kvælning, hvis eksempelvis en anoraksnor sætter sig fast i revnerne omkring rutschebanens siddeområde.

DS/EN 1176-1 Pkt. 4.2.7.3 Fastklemning af tøj/hår
Anneks D 3.2.1 Rutschebaner

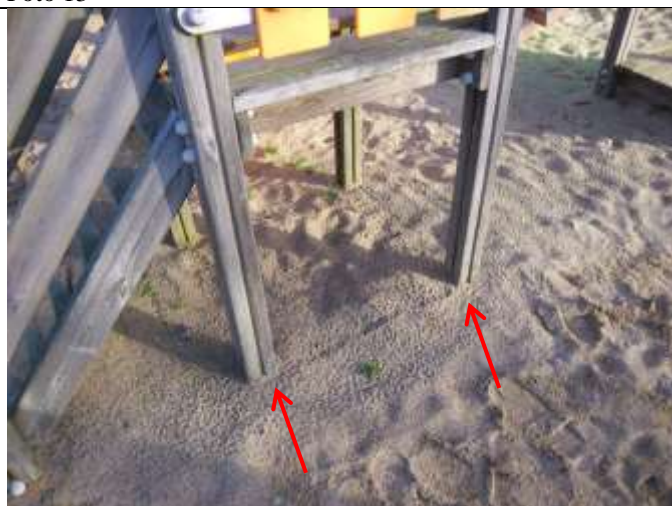
Foto 14

Træværk er i direkte kontakt med jord. Det bør derfor dokumenteres, at det anvendte træ har tilstrækkelig holdbarhed i henhold til klasse 1 og 2 - anført i 4.2.2 i EN 350-2:1994. Hold øje med udviklingen.

DS/EN 1176-1 Pkt. 4.1.3 a, Træ og lignende produkter

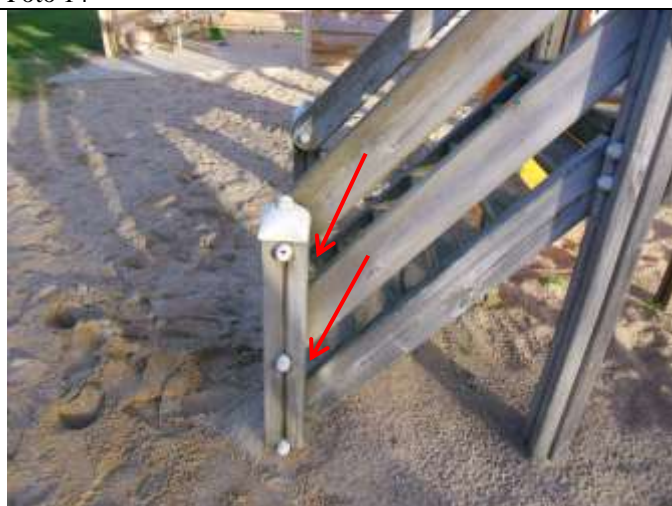
Foto 15

Der er risiko for fastklemning af tøj m.m. Dele der mødes i nedadgående retning. Se de danner en vinkel på 60° eller derunder, udgør en fare for fastklemning og dermed en risiko for kvælning.

DS/EN 1176-1 Pkt. 4.2.7.1 Beskyttelse mod fastklemning generelt

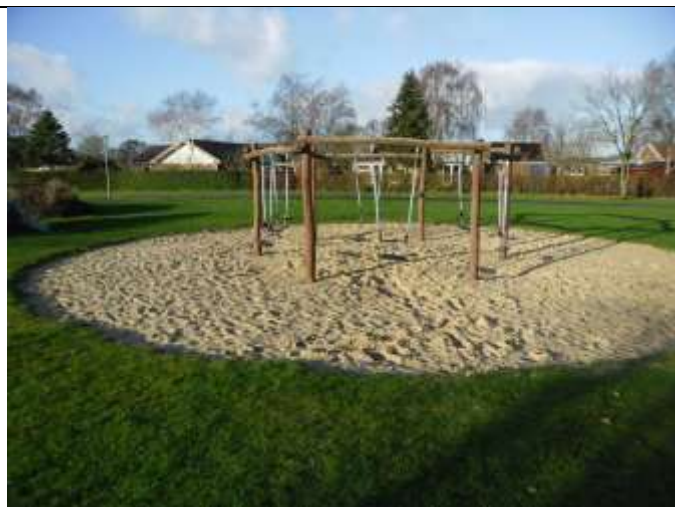
Foto 16

Der blev ved inspektionen ikke fundet en fyldestgørende mærkning af redskabet.

DS/EN 1176-1 Pkt. 7 Mærkning
 DS/EN 1176-2 Pkt. 6 Mærkning

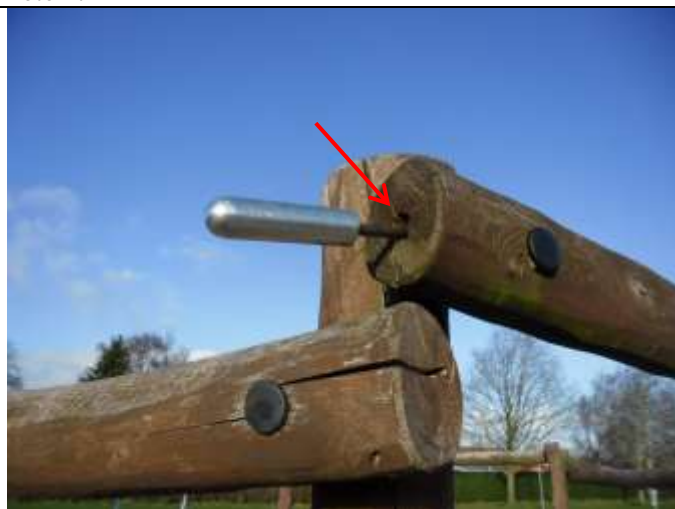
Foto 18

Der må ikke være huller på mellem 8 og 25 mm i diameter i legeredskaber mere end 1,2 m fra faldunderlaget som kan fange børnenes fingre.

DS/EN 1176-2 Pkt. 4.2.7.6 Fastklemning af fingre

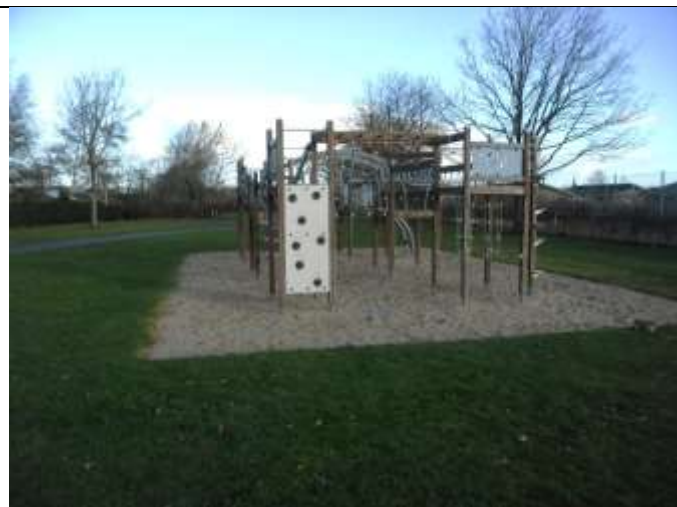
Foto 19

Der blev ved inspektionen ikke fundet en fyldestgørende mærkning af redskabet.

DS/EN 1176-1 Pkt. 7 Mærkning

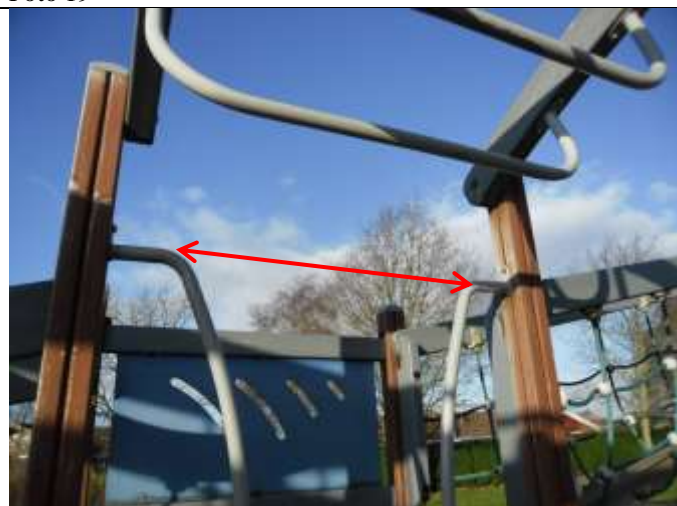
Foto 20

Der mangler faldværn.

Den frie bredde må højst være 50 cm.

DS/EN 1176-1 Pkt. 4.2.4.3 Faldværn

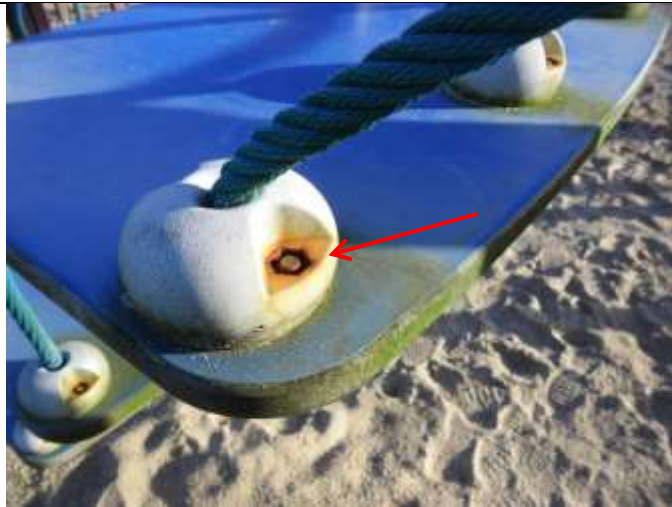
Foto 22

Der er synlige gevindstykker, som stikker ud fra redskabet. Gevind kan skære børnene eller hænge fast i beklædning.

DS/EN 1176-1 Pkt. 4.2.5 Redskabers finish
