# INSPEKTIONSRAPPORT LEGEPLADS

Ejerlauget Ellebæk II  
v/Lene Bertelsen  
Laubsvej 63  
7500 Holstebro

12. december 2019

KB 2019-069

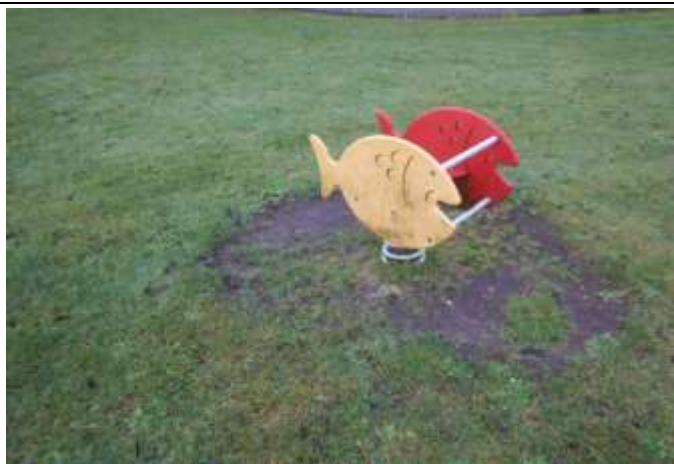
Foto 1

Ved vurdering af dette legeredskab er følgende standarder fra EN 1176:2008 anvendt:  
 DS/EN 1176-1 Generelle sikkerhedskrav  
 DS/EN 1176-6 Supplerende krav for vipper  
 DS/EN 1176-7 Inspektion, vedligeholdelse og drift

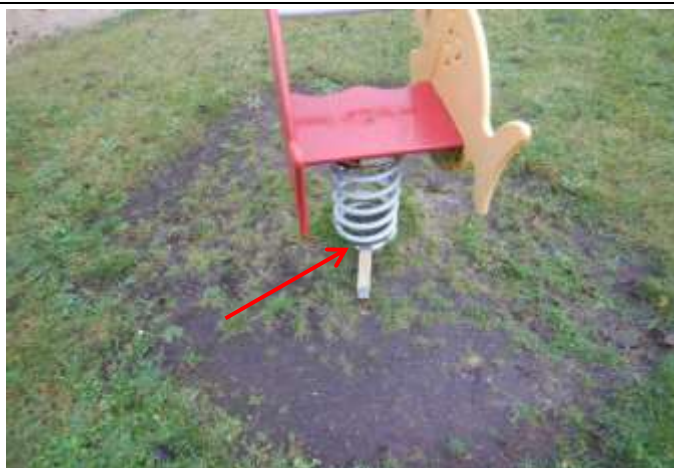
Foto 2

Der er risiko for, at børnene kan få fingrene i klemme mellem fjeder og underlag.  
 Åbninger, hvis mål ændrer sig under brug, skal være mindst 12 mm.

DS/EN 1176-1 Pkt. 4.2.7.6 Fastklemning af fingre

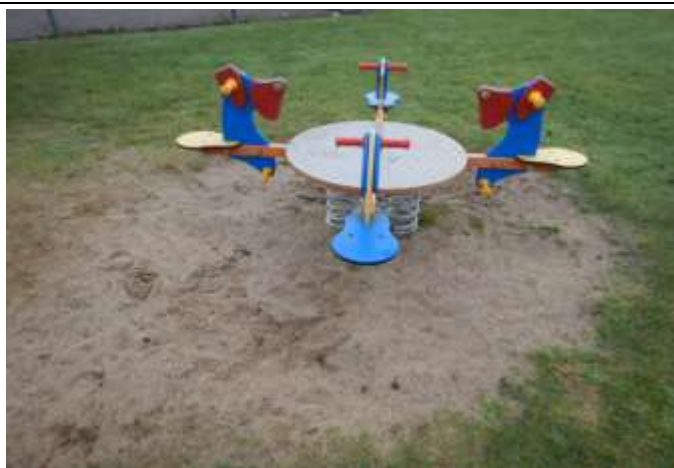
Foto 3

Ved vurdering af dette legeredskab er følgende standarder fra EN 1176:2008 anvendt:  
 DS/EN 1176-1 Generelle sikkerhedskrav  
 DS/EN 1176-6 Supplerende krav for vipper  
 DS/EN 1176-7 Inspektion, vedligeholdelse og drift

Der blev ved inspektionen ikke fundet en fyldestgørende mærkning af redskabet.

DS/EN 1176-1 Pkt. 7 Mærkning  
 DS/EN 1176-6 Pkt. 7 Mærkning

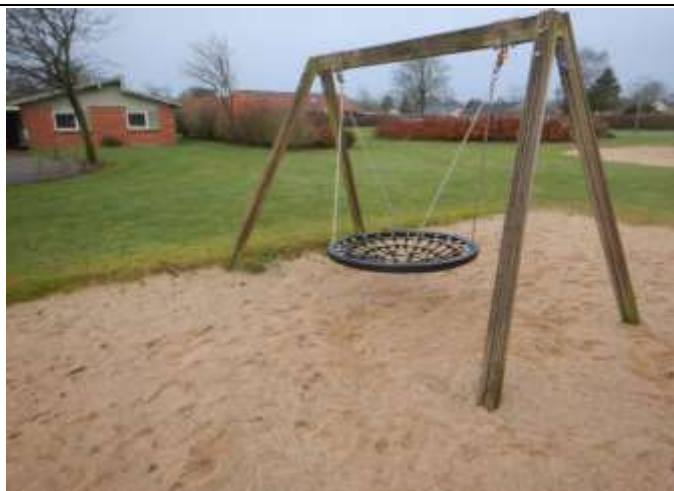
Foto 4

Ved vurdering af dette legeredskab er følgende standarder fra EN 1176:2008 anvendt:  
 DS/EN 1176-1 Generelle sikkerhedskrav  
 DS/EN 1176-2 Supplerende krav for gynger  
 DS/EN 1176-7 Inspektion, vedligeholdelse og drift

Der blev ved inspektionen ikke fundet en fyldestgørende mærkning af redskabet.

DS/EN 1176-1 Pkt. 7 Mærkning  
 DS/EN 1176-2 Pkt. 6 Mærkning

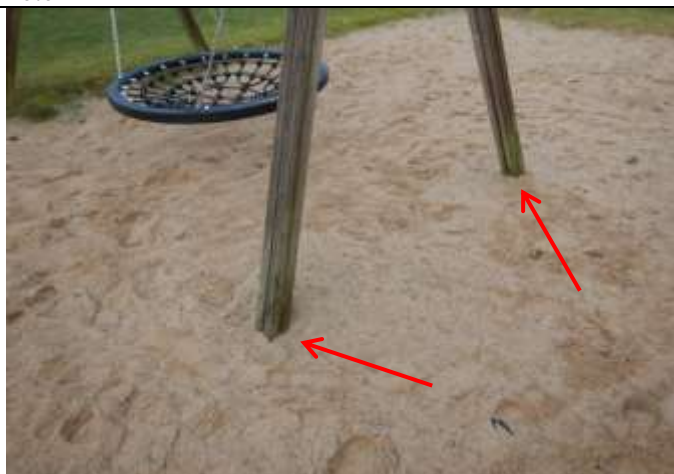
Foto 5

Træværk er i direkte kontakt med jord. Det bør derfor dokumenteres, at det anvendte træ har tilstrækkelig holdbarhed i henhold til klasse 1 og 2 - anført i 4.2.2 i EN 350-2:1994. Hold øje med udviklingen.

DS/EN 1176-1 Pkt. 4.1.3 a, Træ og lignende produkter

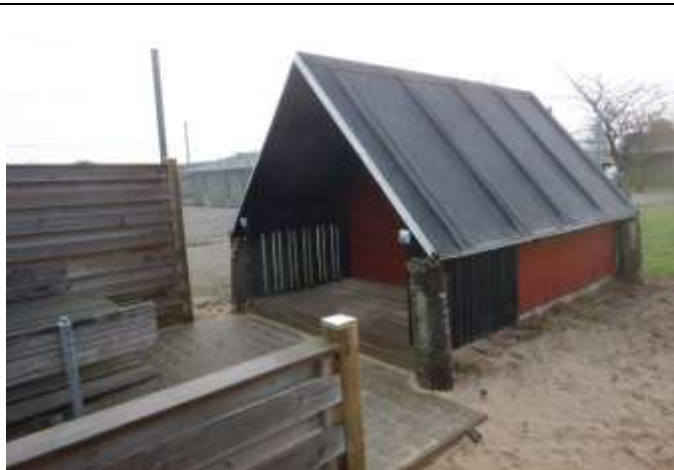
Foto 6

Ved vurdering af dette legeredskab er følgende standarder fra EN 1176:2008 anvendt:  
 DS/EN 1176-1 Generelle sikkerhedskrav  
 DS/EN 1176-7 Inspektion, vedligeholdelse og drift

Der blev ved inspektionen ikke fundet en fyldestgørende mærkning af redskabet.

DS/EN 1176-1 Pkt. 7 Mærkning

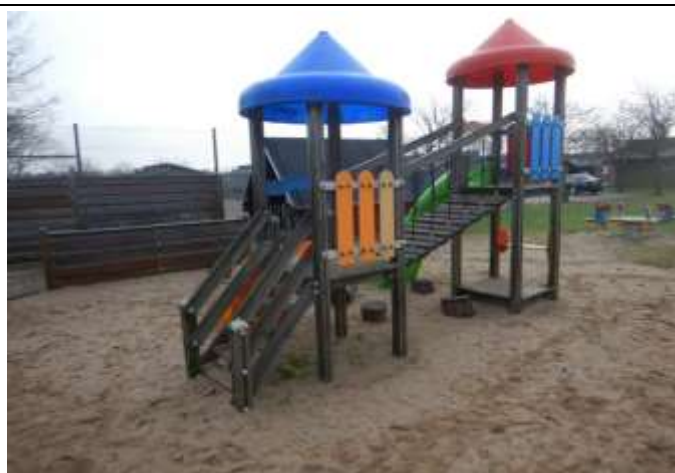
Foto 7

Ved vurdering af dette legeredskab er følgende standarder fra EN 1176:2008 anvendt:  
 DS/EN 1176-1 Generelle sikkerhedskrav  
 DS/EN 1176-3 Supplerende krav for rutsjebaner  
 DS/EN 1176-7 Inspektion, vedligeholdelse og drift

Der blev ved inspektionen ikke fundet en fyldestgørende mærkning af redskabet.

DS/EN 1176-1 Pkt. 7 Mærkning  
 DS/EN 1176-3 Pkt. 6 Mærkning

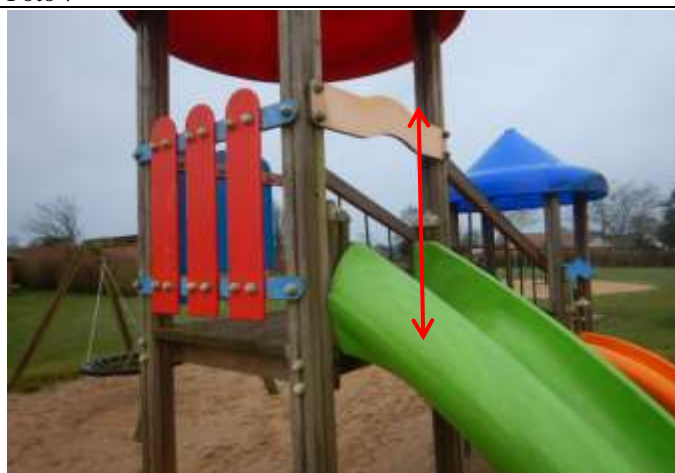
Foto 8

Afskærmningssektionens sider er for lave.  
 Da redskabet er let tilgængeligt kræves en afskærmningssektion i hele siddeområdet udstrækning med en højde på min. 70 cm på rutsjebanen.  
 Se også efterfølgende foto, da problemet også ses på den anden rutsjebane

DS/EN 1176-3 Pkt. 4.3.2 Afskærmningssektion

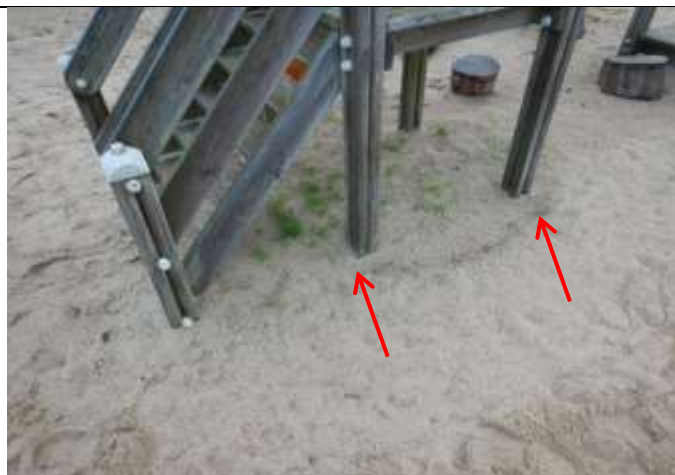
Foto 10

Træværk er i direkte kontakt med jord. Det bør derfor dokumenteres, at det anvendte træ har tilstrækkelig holdbarhed i henhold til klasse 1 og 2 - anført i 4.2.2 i EN 350-2:1994. Hold øje med udviklingen.

DS/EN 1176-1 Pkt. 4.1.3 a, Træ og lignende produkter

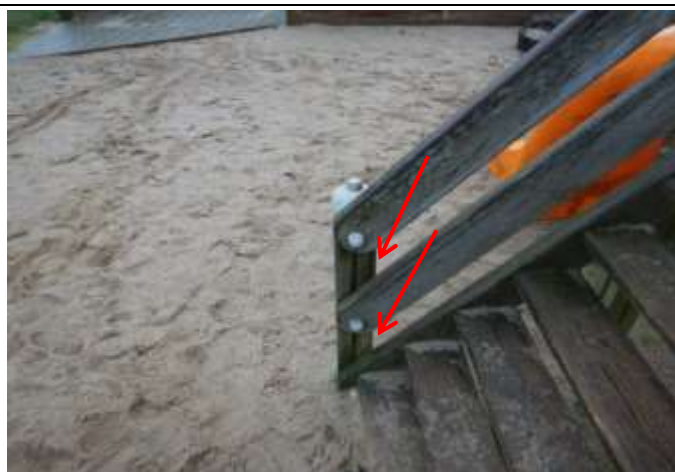
Foto 11

Der er risiko for fastklemning af tøj m.m. Dele der mødes i nedadgående retning. Se de danner en vinkel på 60° eller derunder, udgør en fare for fastklemning.

DS/EN 1176-1 Pkt. 4.2.7.1 Beskyttelse mod fastklemning generelt

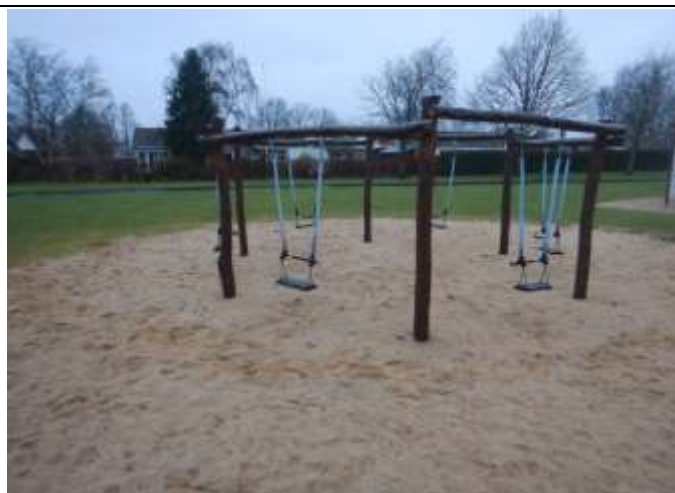
Foto 12

Ved vurdering af dette legeredskab er følgende standarder fra EN 1176:2008 anvendt:

Der blev ved inspektionen ikke fundet en fyldestgørende mærkning af redskabet.

DS/EN 1176-1 Pkt. 7 Mærkning

DS/EN 1176-2 Pkt. 6 Mærkning

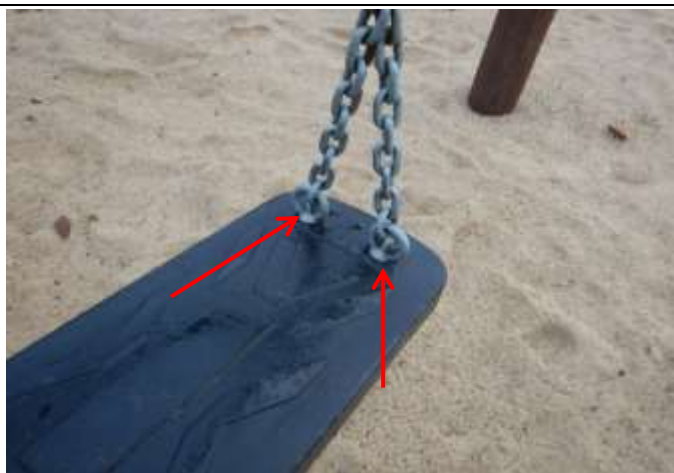
Foto 13

Der er synlige gevindstykker. Som stikker ud fra redskabet. Gevind kan skære børnene eller hænge fast i beklædning.

DS/EN 1176-1 Pkt. 4.2.5 Redskabers finish

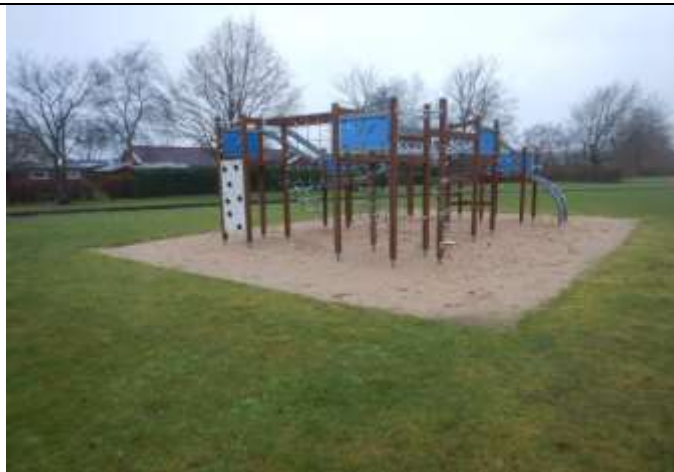
Foto 14

Ved vurdering af dette legeredskab er følgende standarder fra EN 1176:2008 anvendt:

Der blev ved inspektionen ikke fundet en fyldestgørende mærkning af redskabet.

DS/EN 1176-1 Pkt. 7 Mærkning

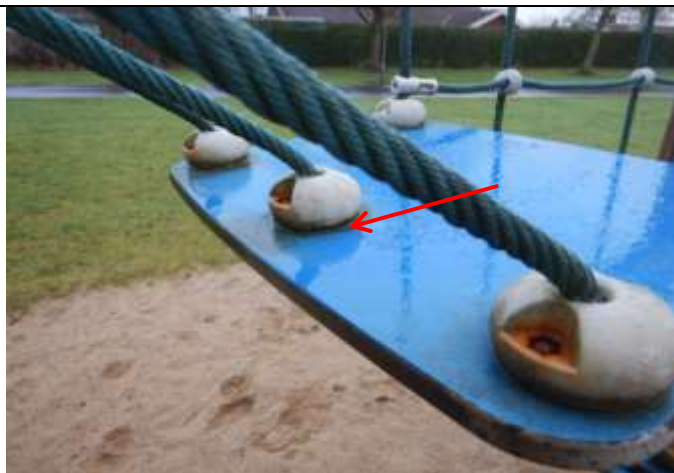
Foto 15

Der er synlige gevindstykker, som stikker ud fra redskabet. Gevind kan skære børnene eller hænge fast i beklædning. Se også efterfølgende foto med eksempel.

DS/EN 1176-1 Pkt. 4.2.5 Redskabers finish
