95637-2025-LP1 95637 - Ellebæk Ejerlaugh 2

| Projekt | Private legepladser | Oprettet af | Per Graversen |

| Dato for inspektion | 02-05-2025 |

| Legepladsens Navn<br>Ellebækejerlaug 2<br>Ændret af Per Graversen, 2. maj 2025, 08:23 | |

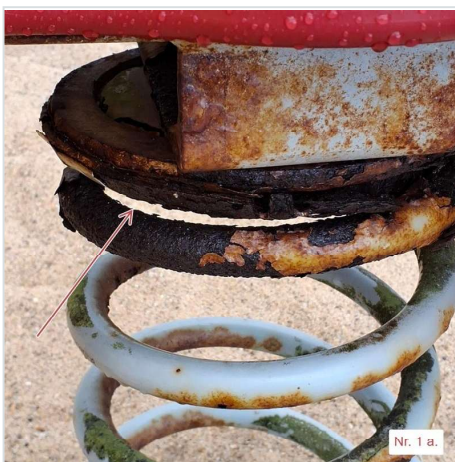
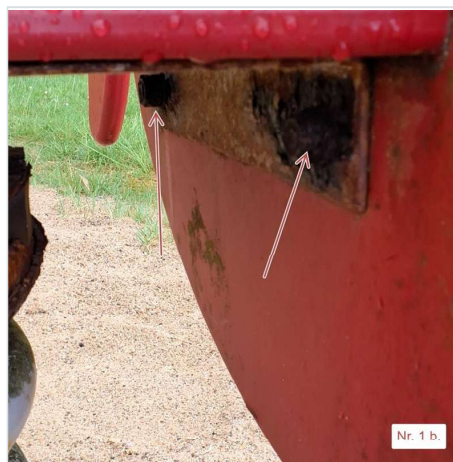
Billede nr. 1a og 1b

Metaldeler skal være bestandige over for atmosfæriske påvirkninger eller have en overfladebehandling, der er det. Her er stålet rustet.

Kilde: DS/EN 1176-1:2017 punkt 4.1.4 - Metaller

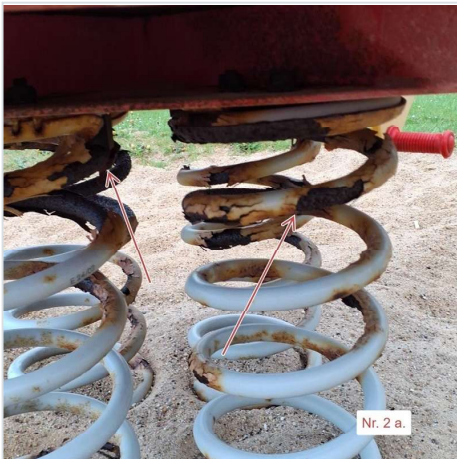
Billede nr. 2 a

Metaldele skal være bestandige over for atmosfæriske påvirkninger eller have en overfladebehandling, der er det. Her er stålet rustet.

Kilde: DS/EN 1176-1:2017 punkt 4.1.4 - Metaller

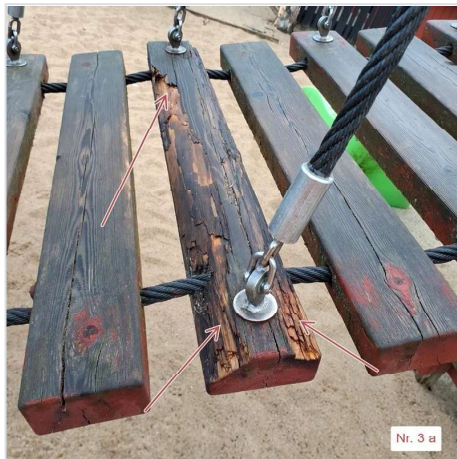
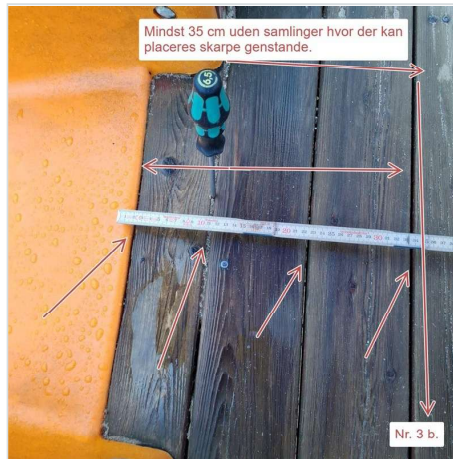
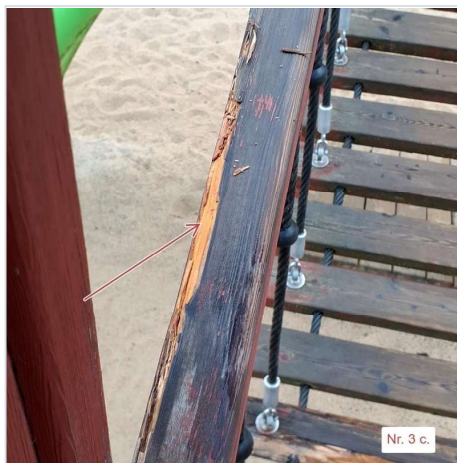
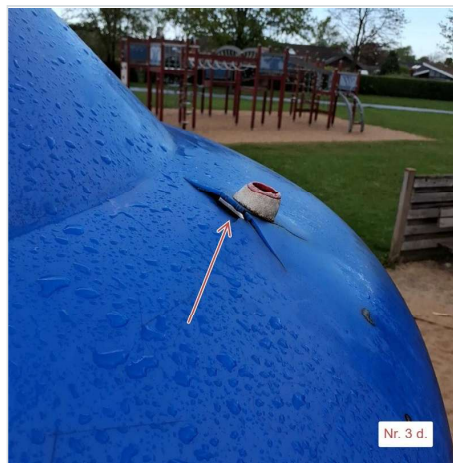
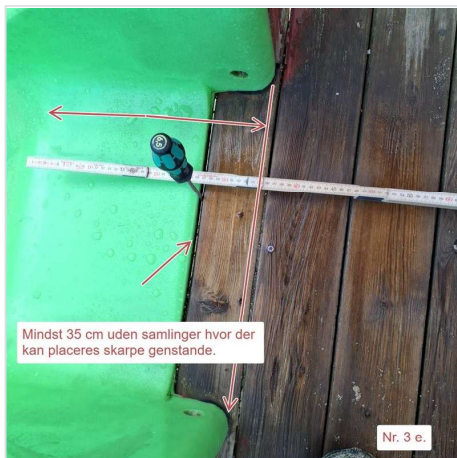
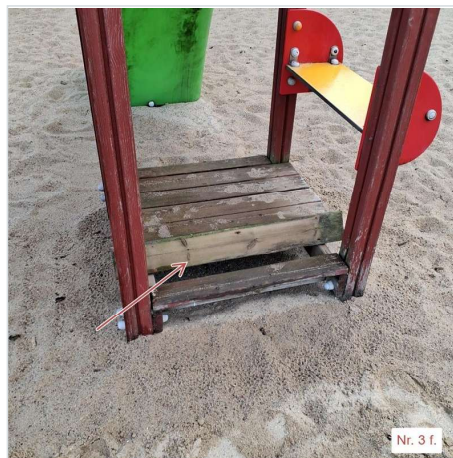
Manglende korrigerende vedligeholdelse.  
redskabet er i stykker. reglen er nedbrudt af råd.

Der må ikke være samlinger på rutsjebaner, hvor der kan indføres skarpe genstande som f.eks. barberblade og glasskår.  
Dette krav er ikke opfyldt her.

Redskabet er angrebet af råd.

Manglende korrigerende vedligeholdelse.

Redskabet er i stykker.

Redskabet er i stykker. brættet sidder ikke fast.

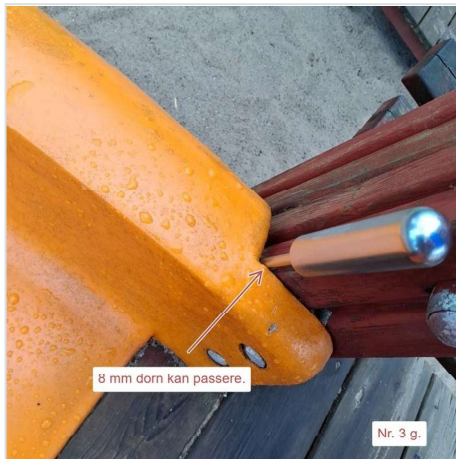
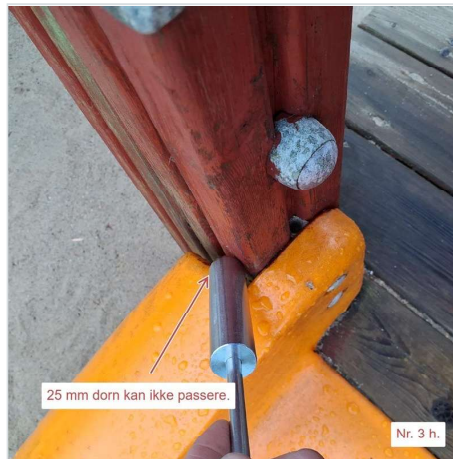
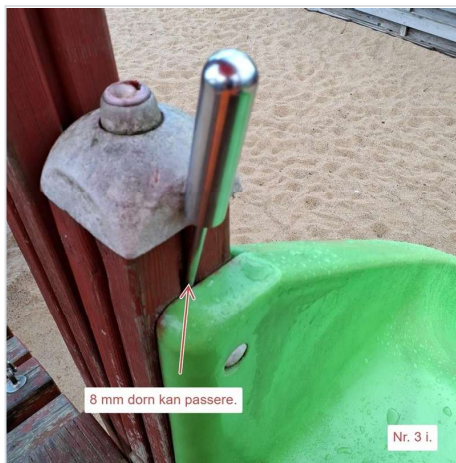
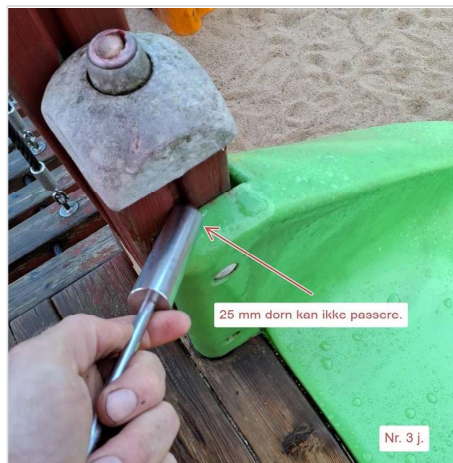
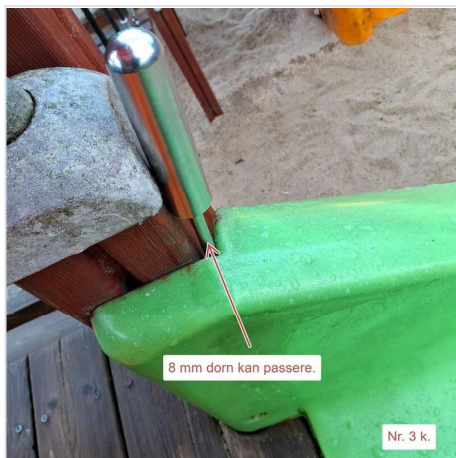
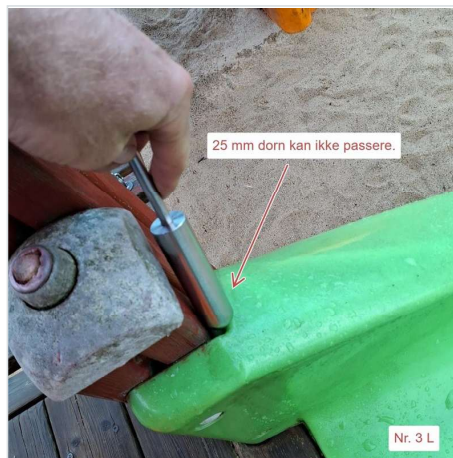
Billede nr. 3 g, 3 h, 3 i, 3 j, 3 k og 3 L

Risiko for fastklemning af fingre.

Der må ikke være åbninger mellem 8- og 25 mm, som kan fange børns fingre. Hvis der er risiko for fald til et laver liggende stødområde eller hvis der er tvungenbevægelse.

Her er der risiko for fastklemning af fingre.

DS/EN 1176-1:2017 punkt 4.2.7.6 – Fastklemning af fingre

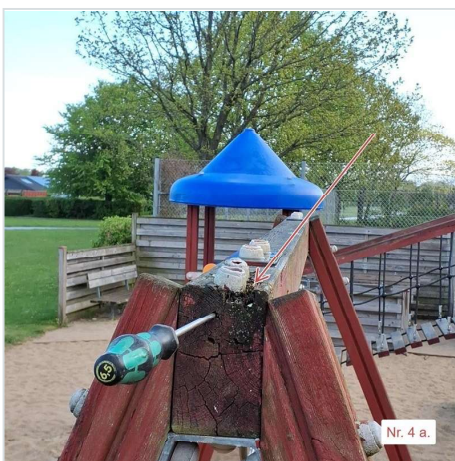
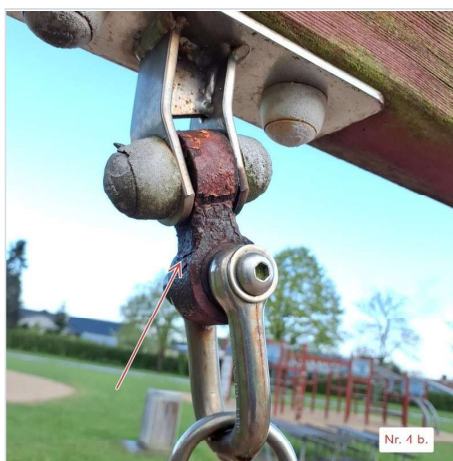
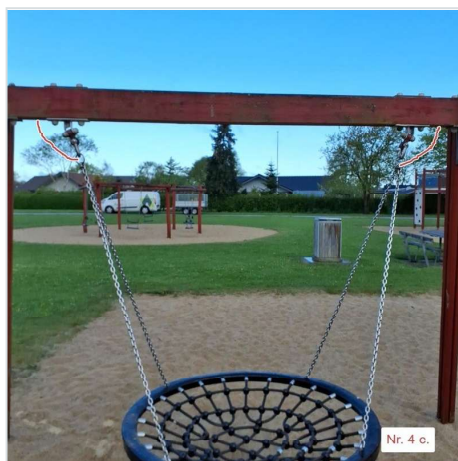
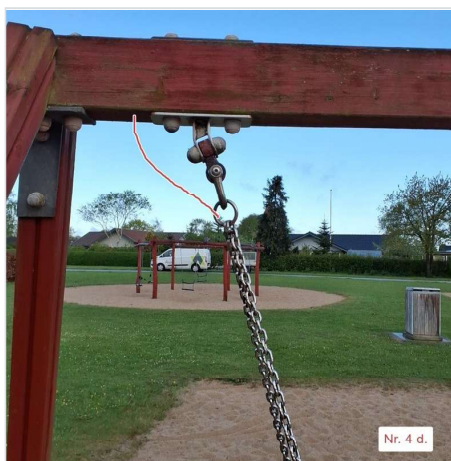
Redskabet er angrebet af råd.

Metaldeler skal være bestandige over for atmosfæriske påvirkninger eller have en overfladebehandling, der er det. Her er stålet rustet.

Gruppegynger skal have en sekundær sikring af sædet.

Dette krav er ikke opfyldt her.

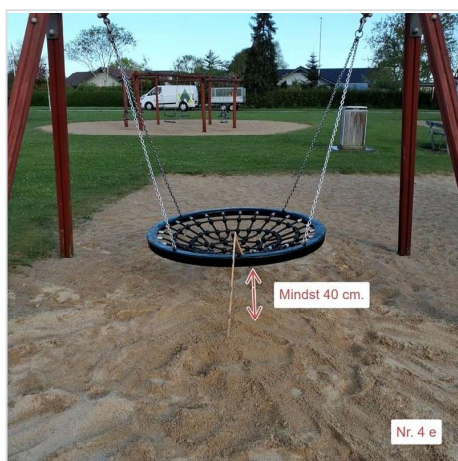
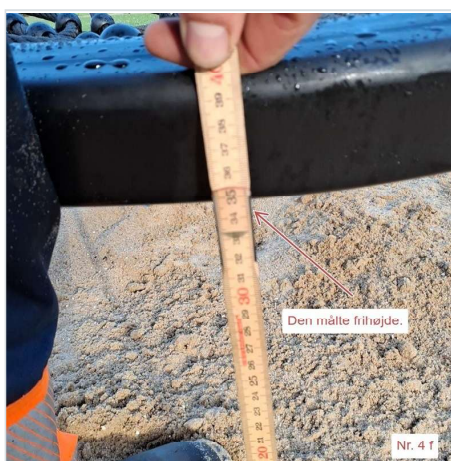
Billede nr. 4 e og 4 f

Frihøjde for Gruppegyngesæder.

Frihøjden mellem faldunderlaget og underkant af gyngesæde skal mindst være 40 cm målt i den mest ugunstige stilling på plant faldunderlag. Her er der målt 34,5 cm.

DS/EN 1176-2:2017 punkt 4.2 – Frihøjde

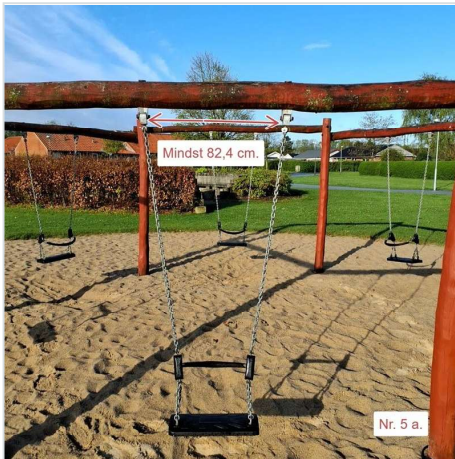
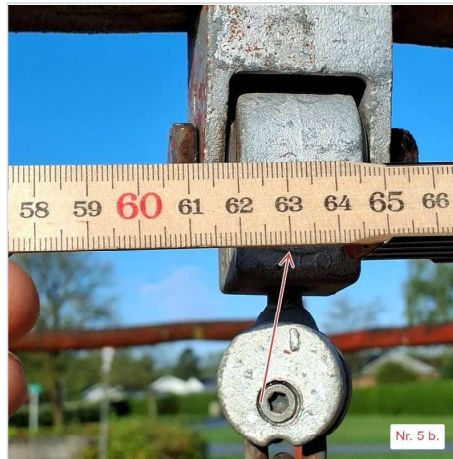
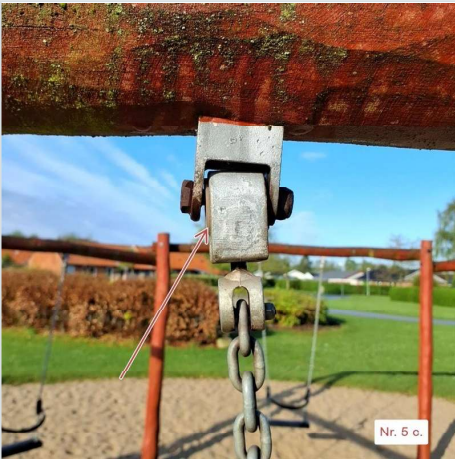
For type 4 gynger, skal afstanden mellem ophængspunkterne i overliggeren være lig med eller større end 30% af ophængshøjden + afstanden mellem ophængspunkterne på gyngesædet.

Her er afstanden målt til 63 cm og afstanden skal mindst være 82,4 hvor ophængshøjden er 158 cm.

DS/EN 1176-2:2017 punkt 4.4.2 – Gyngesæders Sideværtsstabilitet

Manglende korrigerende vedligeholdelse.

Gyngelejerne er meget slidte, risiko for brud.

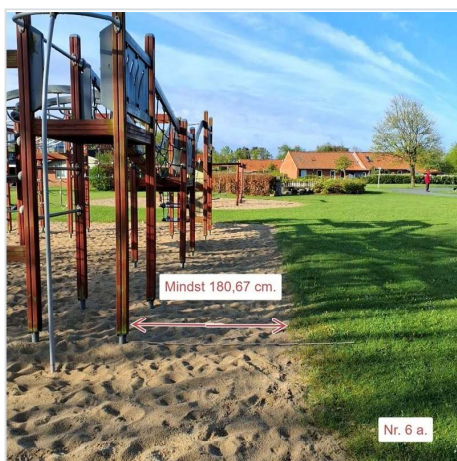
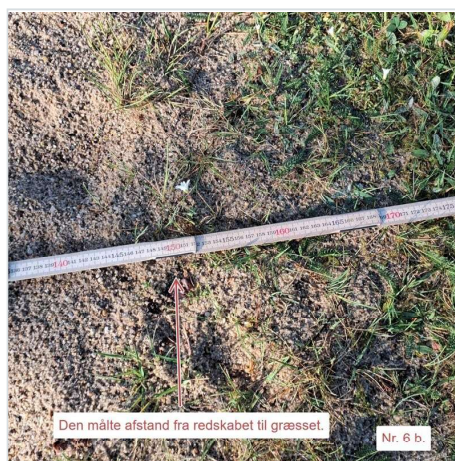
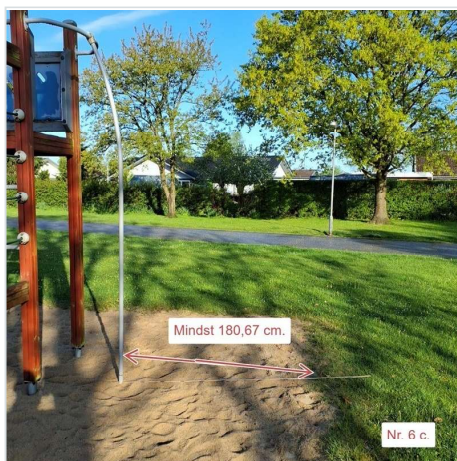
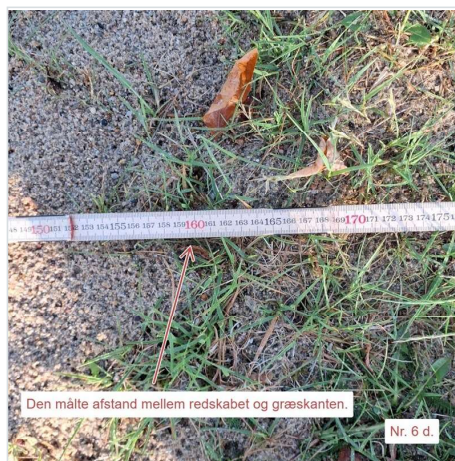
Billede nr. 6 a, 6 b, 6 c og 6 d.

Mangelfuld forebyggelse af faldulykker.

Der skal være et stødområde omkring redskabet med stødabsorberende faldunderlag med en udstrækning på mindst 2/3 af den frifaldhøjde + 50 cm når den frifaldhøjde er over 150.

Her er den fri faldhøjde målt til 196 cm. så stødområdets udstrækning skal være mindst 180,67 cm. her er der målt ca. 170 - 175 cm.

DS/EN 1176-1 punkt 4.2.8.2.4 - Stødområdets udstrækning  
(Når FH > 150 cm til 3000 cm) cm

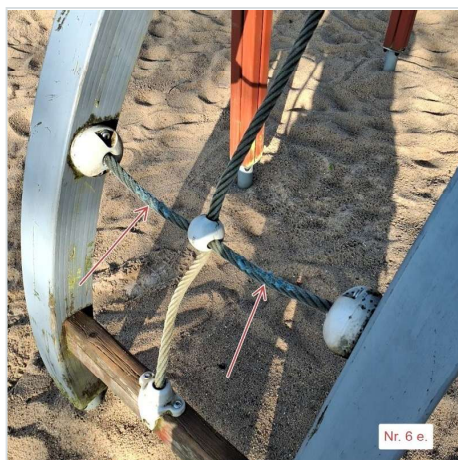
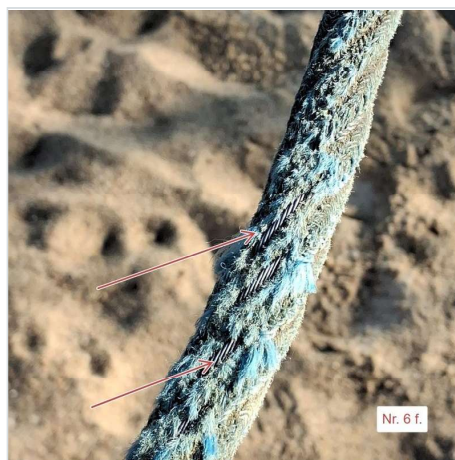
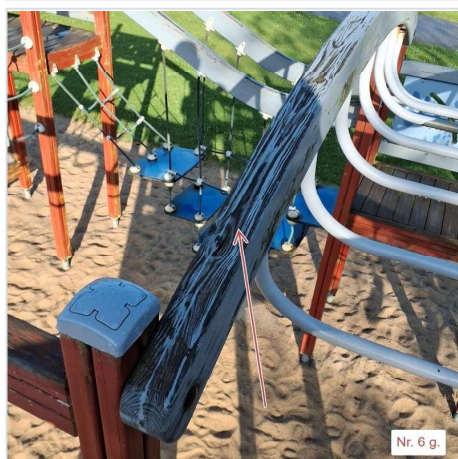
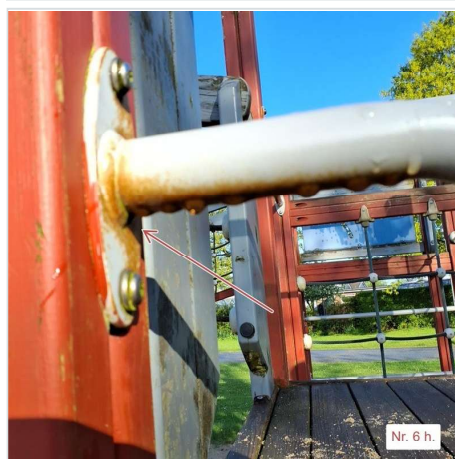
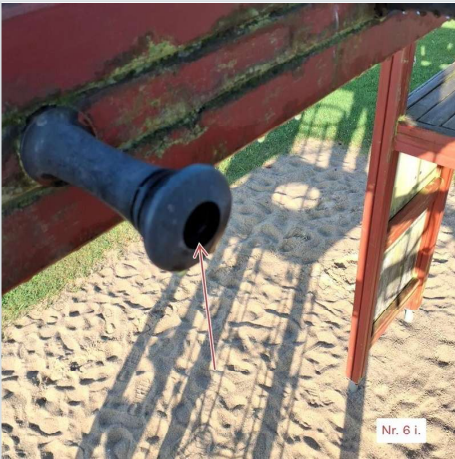
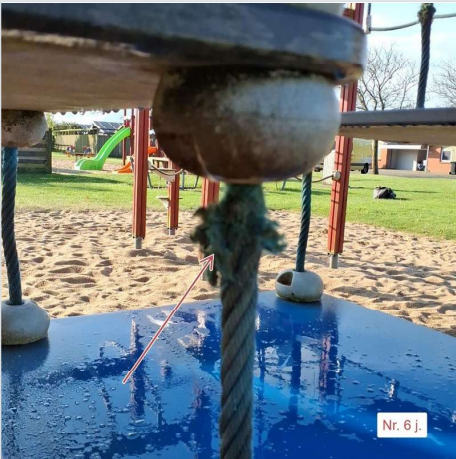
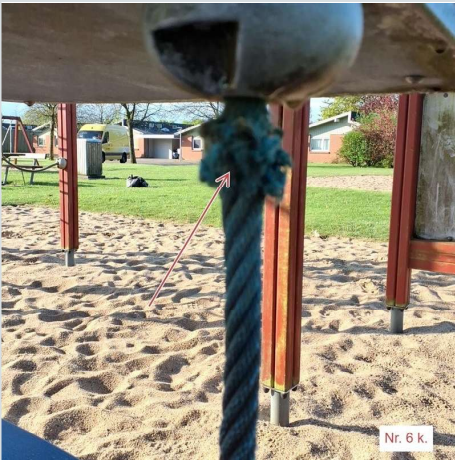
Ståltøve der anvendes til klatretøve og klatrenet og hængetøve mm, skal være beklædt med tråd så der ikke slides

direkte på stålwirene i rebet.

Manglende rutinemæssig vedligeholdelse

Træværket trænger til overfladebehandling.

Metaldelen skal være bestandig over for atmosfæriske påvirkninger eller have en overfladebehandling, der er det. Her er stålet rustet.

Der mangler en prop til afdækning af møtrik.

Manglende korrigerende vedligeholdelse.

fastgørelseselementer er meget slidte, risiko for brud.

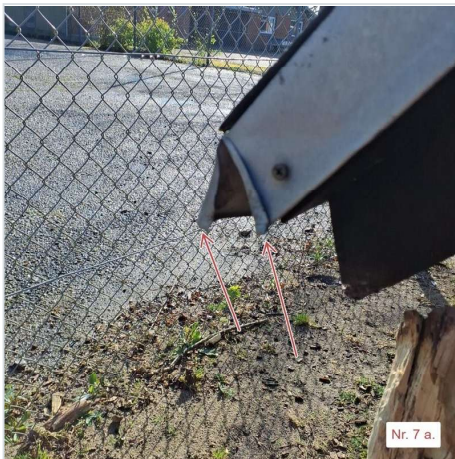
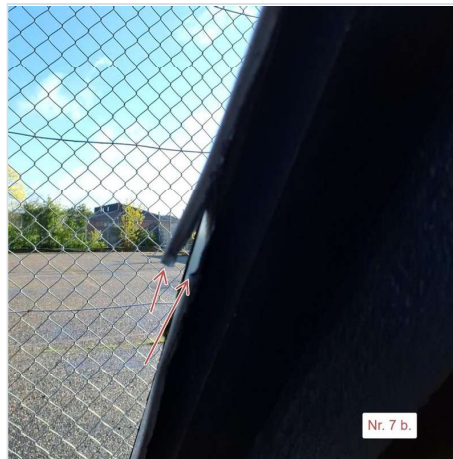
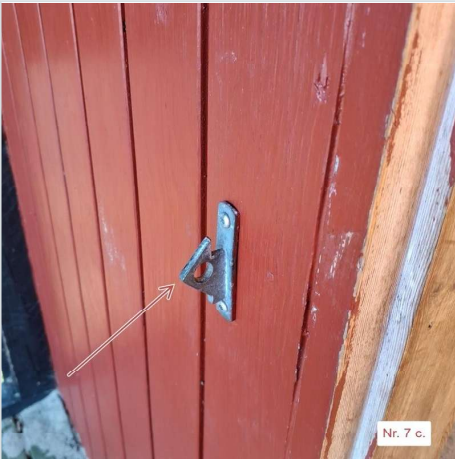
Der må ikke være skarpe kanter.

Det skønnes, at hvis barnet utilsigtet støder mod kanten, kan det forårsage en flænge i huden.

Risiko for sårskader.

Der må ikke være udstikkende dele, som børnene kan komme til at rive sig på.
