INSPEKTIONSRAPPORT LEGEPLADS

Ejerlauget Ellebæk II
v/Lene Bertelsen
Laubsvej 63
7500 Holstebro

KB 2017-068

INSPEKTIONSRAPPORT

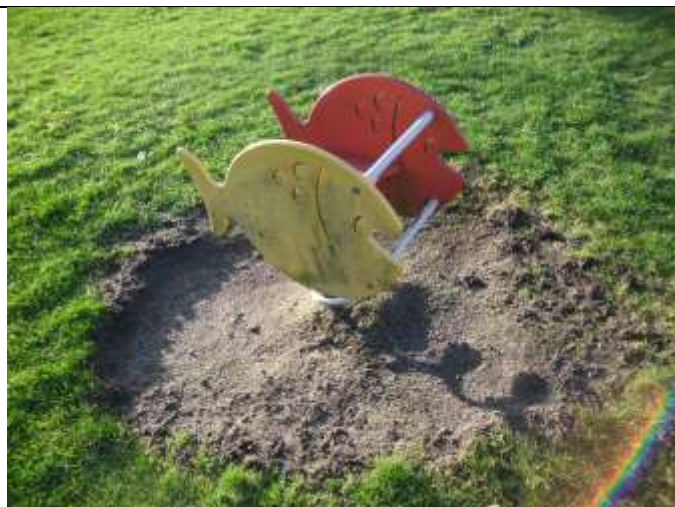
Foto 1

Oversigtsbillede:

Ved vurdering af dette legeredskab er følgende standarder fra EN 1176:2008 anvendt:

- DS/EN 1176-1 Generelle sikkerhedskrav
- DS/EN 1176-6 Supplerende krav for vipper
- DS/EN 1176-7 Inspektion, vedligeholdelse og drift
