95637-2025-LP1 95637 - Ellebæk Ejerlaugh 2

| Projekt | Private legepladser | Oprettet af | Per Graversen |

| Dato for inspektion | 02-05-2025 |

| Legepladsens Navn<br>Ellebækejerlaug 2<br>Ændret af Per Graversen, 2. maj 2025, 08:23 | |

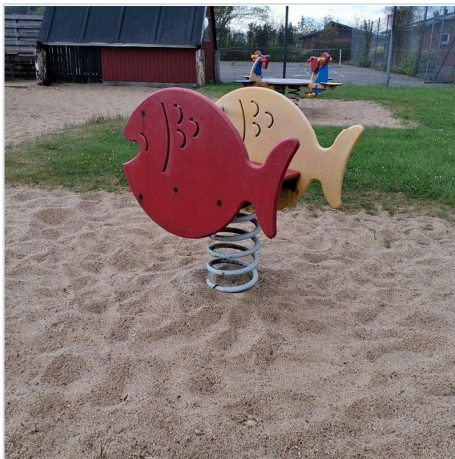
1 - 2. maj 2025, 07:51

Vippe, Dyr

Redskabet er ikke mærket korrekt.

DS/EN 1176-1:2017 punkt 7.1 – Identifikation af redskaber

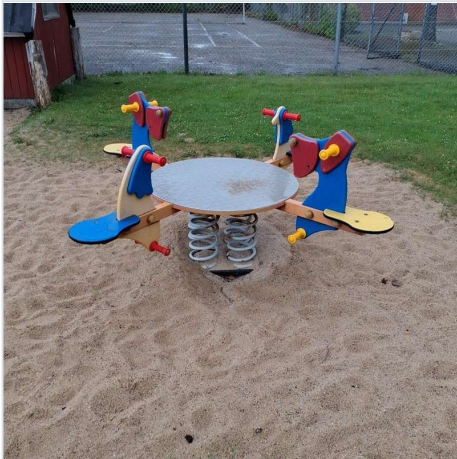
1 - 2. maj 2025, 07:51

Vippe, Dyr

Redskabet er ikke mærket korrekt.

DS/EN 1176-1:2017 punkt 7.1 – Identifikation af redskaber

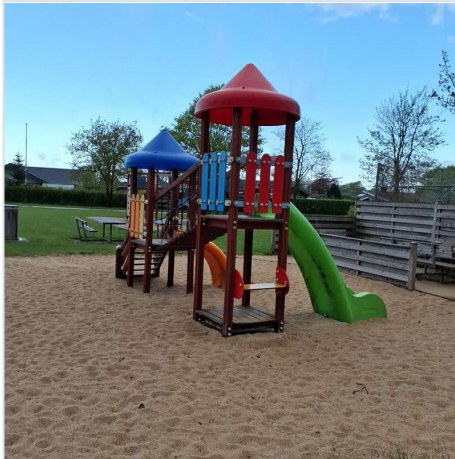
1 - 2. maj 2025, 07:54

| Oversigts Billeder | Legetårn |

Redskabet er ikke mærket korrekt.

DS/EN 1176-1:2017 punkt 7.1 – Identifikation af redskaber

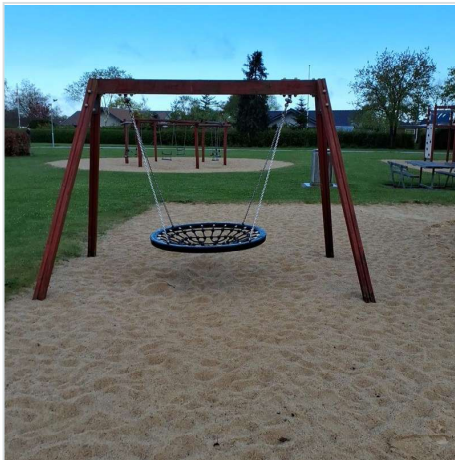
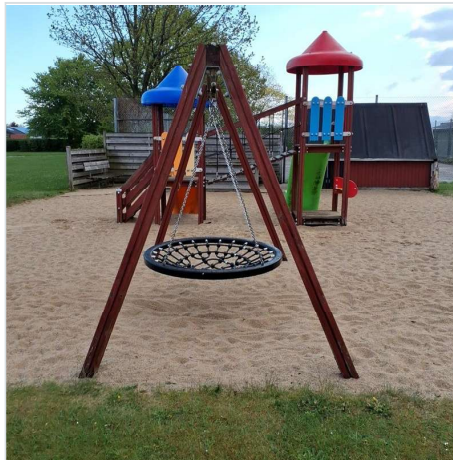
Gyngeophængshøjden er målt til 148 cm.

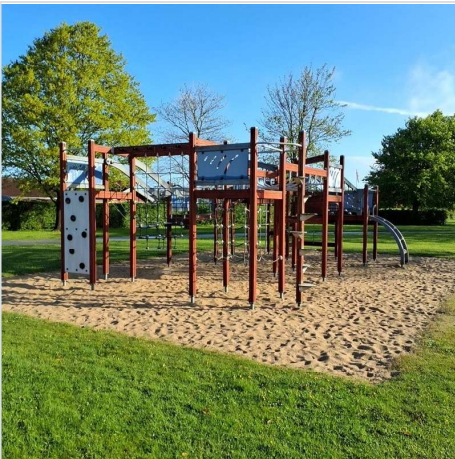
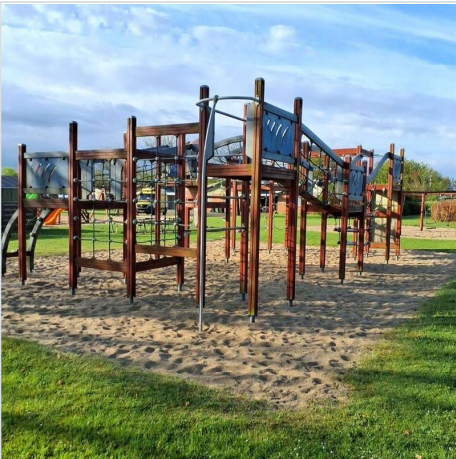
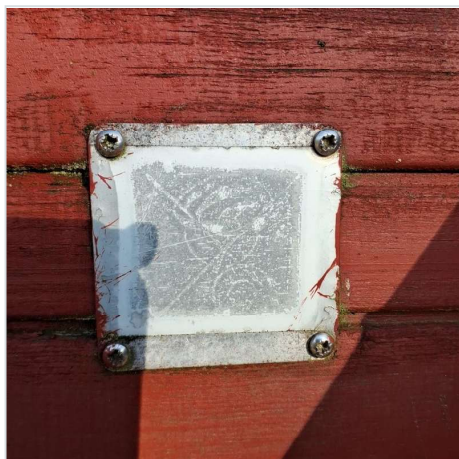
Redskabet er ikke mærket korrekt. Mærkningen kan ikke læses.  
Kilde:  
DS/EN 1176-1:2017 punkt 7.1 – Identifikation af redskaber

Information om redskabet.  
Den Frifaldhøjde ved brandmandsstangen er 196 cm,  
Ændret af Per Graversen, 4. maj 2025, 11:36

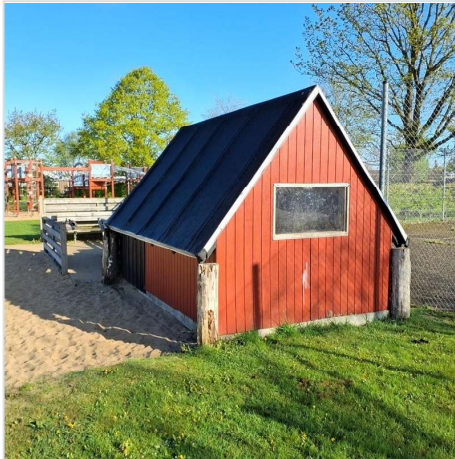
1 - 2. maj 2025, 08:29

Redskabet er ikke mærket korrekt.  
Kilde:  
DS/EN 1176-1:2017 punkt 7.1 – Identifikation af redskaber  
Ændret af Per Graversen, 4. maj 2025, 11:36
